Commune : **MARQUEFAVE**Rivière : **La Garonne****Pont de La Grave****1** Repère(s) sur le site**GÉNÉRAL****Unité de gestion :** Garonne-Tarn-Lot**Code :** GTL_S_3759**Date de mise à jour :** 25/08/2016**Auteur :** SPC GTL

GÉNÉRAL**Code :** GTL_R_4946**Date de mise à jour :****Auteur :** SPC GTL

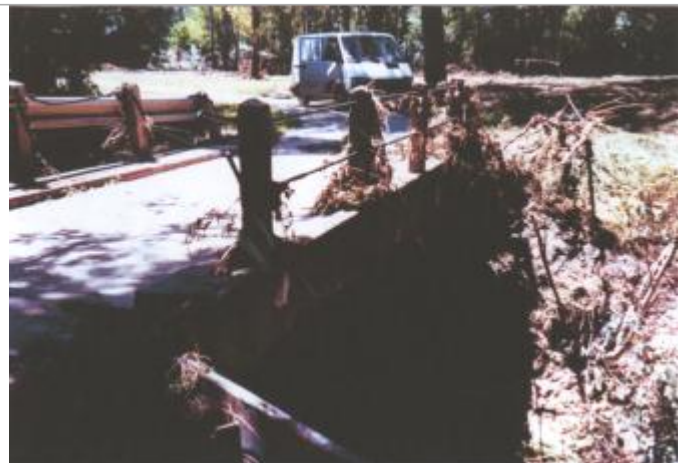
Photo du recensement d'origine. auteur photo : AGERIN

Commentaires : La photographie a été prise plusieurs heures après le pic de crue et montre les laisses de crue au niveau du pont de "La Grave" qui enjambe le ruisseau de Eaudonne. Nous remarquons que l'écoulement du ruisseau et/ou l'eau de débordement de la Garonne étaient nettement au dessus de la chaussée du pont. Source commune de Marquefave.

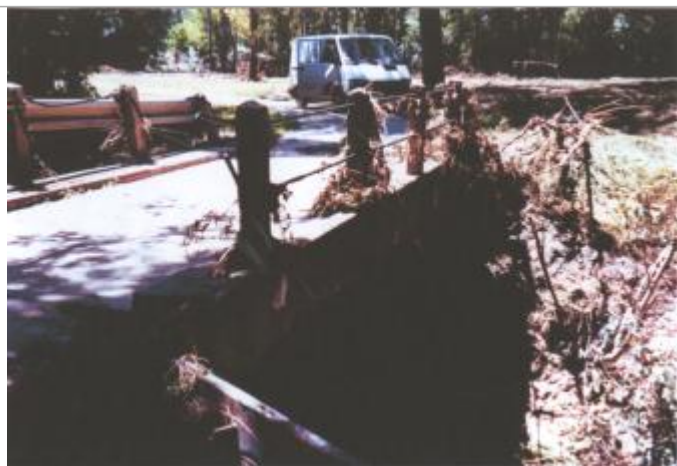
Photo du recensement d'origine. auteur photo : AGERIN
