Commune : MARQUEFAVE

Pont de La Grave

Rivière : La Garonne

1 Repère(s) sur le site**GÉNÉRAL****Unité de gestion :** Garonne-Tarn-Lot**Code :** GTL_S_3759**Date de mise à jour :** 25/08/2016**Auteur :** SPC GTL

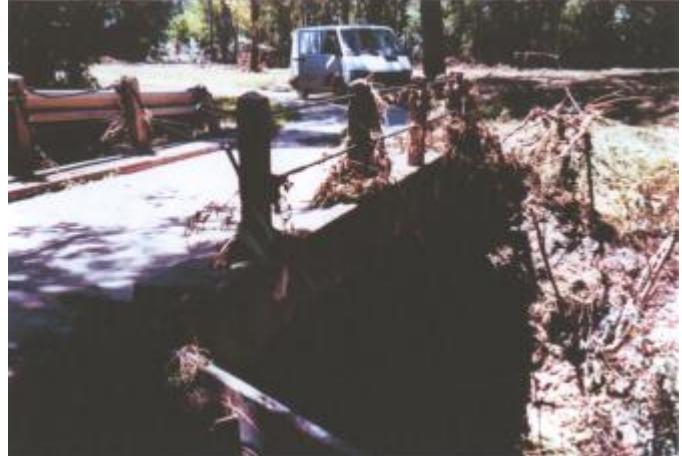
Photo du recensement d'origine. auteur photo : AGERIN

Commentaires : La photographie a été prise plusieurs heures après le pic de crue et montre les laisses de crue au niveau du pont de "La Grave" qui enjambe le ruisseau de Eaudonne. Nous remarquons que l'écoulement du ruisseau et/ou l'eau de débordement de la Garonne étaient nettement au dessus de la chaussée du pont. Source commune de Marquefave.

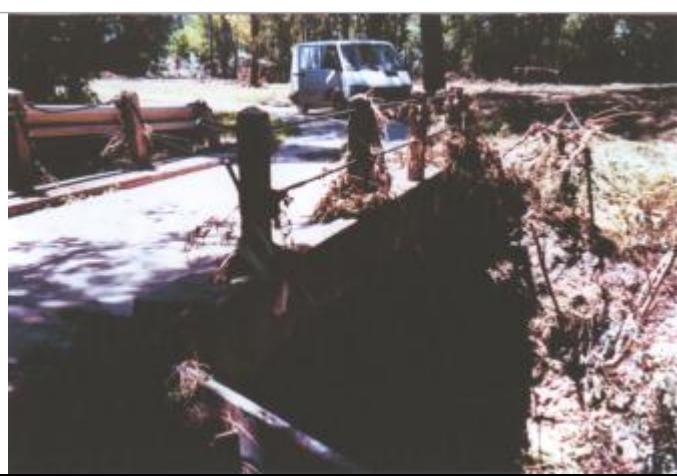
Photo du recensement d'origine. auteur photo : AGERIN
