Commune : **TOULOUSE**Rivière : **La Garonne****pont neuf****1** Repère(s) sur le site**GÉNÉRAL****Unité de gestion :** Garonne-Tarn-Lot**Code :** GTL_S_5345**Date de mise à jour :** 25/08/2016**Auteur :** SPC GTL

GÉNÉRAL**Code :** GTL_R_4959**Date de mise à jour :****Auteur :** SPC GTL

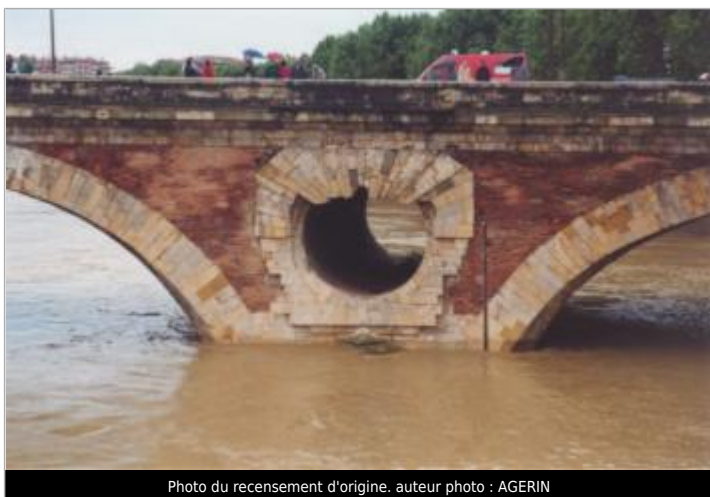
Commentaires : La photographie montre la pile en rive droite du pont neuf - coté amont lors de la crue du 11-12 juin 2000. La photographie a été prise parés une légère décrue visible sur le pont (10 à 20 cm). Il faut noter que l'eau n'arrive pas à hauteur du dégueuloir de la pile appelé "lune". Source MISE de la Haute Garonne.

Photo du recensement d'origine. auteur photo : AGERIN
