Commune : **L'ISLE-JOURDAIN**

Rivière : **La Save**

Au stade de Rugby.

Code : GTL_S_3249

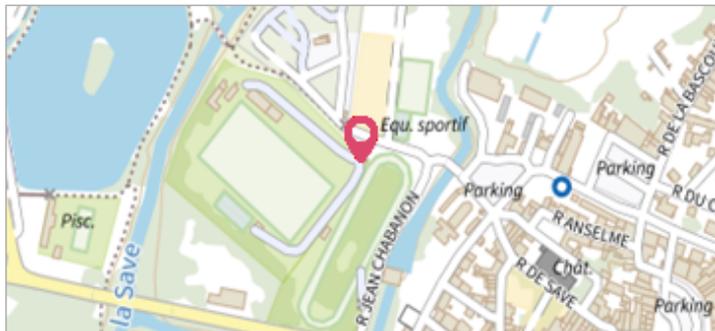
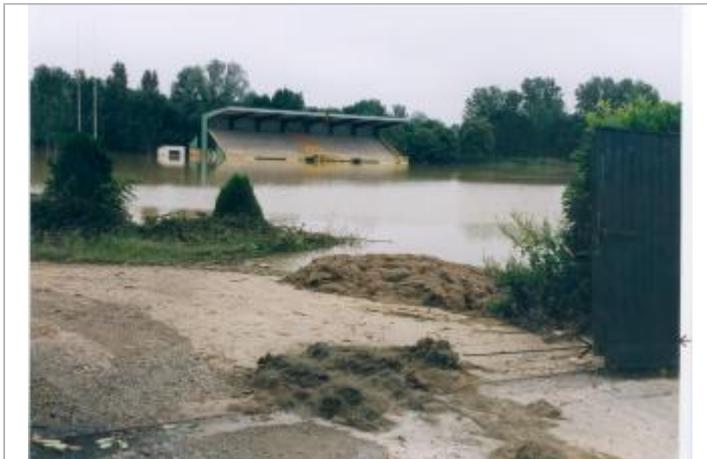
Photo du recensement d'origine. auteur photo : Klaus MARONNA

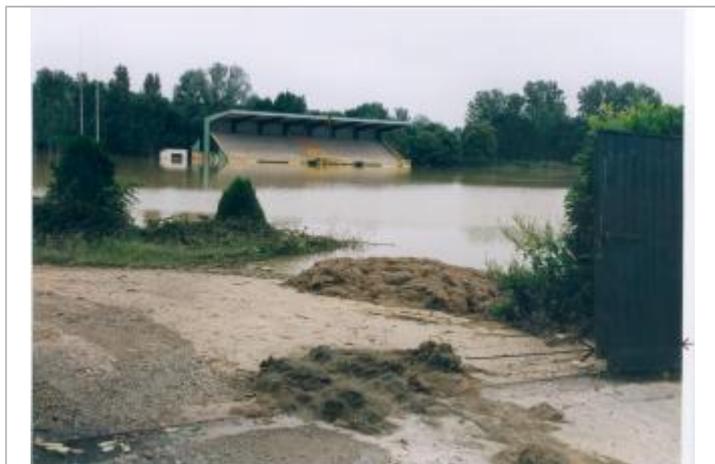
Commentaires : Vue sur les gradins du terrain de sport - pendant la décrue. Sur le portail - à droite sur la photographie - la crue a laissé une trace nette mais peu contrastée à une vingtaine de centimètres du sol (flèches). Source: collection privée André Labat.

Différence entre le niveau d'eau et la référence (en m) : 0.200 m
