Commune : **L'ISLE-JOURDAIN**

Rivière : **La Save**

Au stade de Rugby.

Code : GTL_S_3249

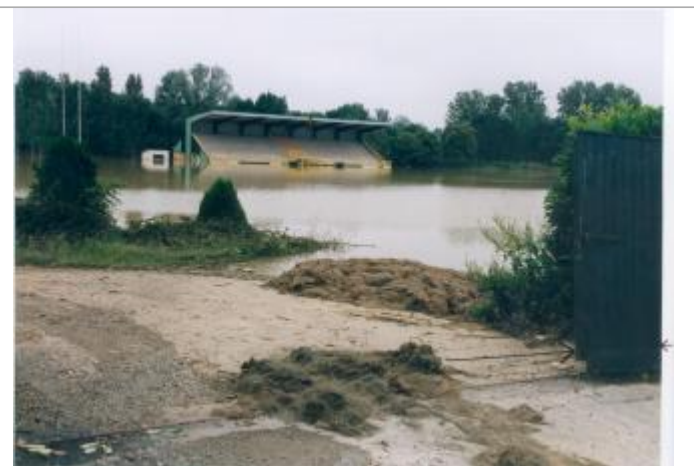
Commentaires : Vue sur les gradins du terrain de sport - pendant la décrue. Sur le portail - à droite sur la photographie - la crue a laissé une trace nette mais peu contrastée à une vingtaine de centimètres du sol (flèches). Source: collection privée André Labat.

Photo du recensement d'origine. auteur photo : Klaus MARONNA

État du repère : Disparu
