Commune : L'ISLE-JOURDAIN

Rivière : La Save

Bâtiment d'accueil du camping.

1 Repère(s) sur le site**GÉNÉRAL****Unité de gestion :** Garonne-Tarn-Lot**Code :** GTL_S_3253**Auteur :** SPC GTL**Date de mise à jour :** 09/11/2017

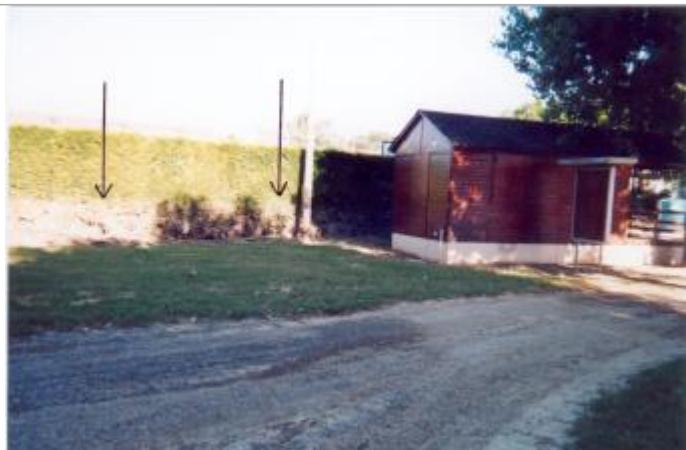
Photo du recensement d'origine. auteur photo : Klaus MARONNA

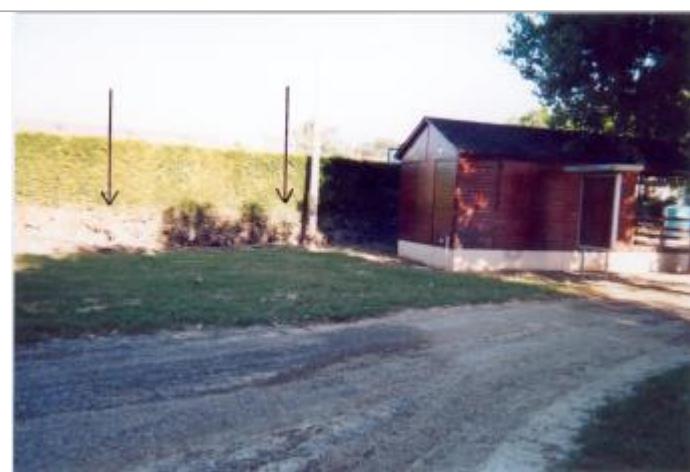
**12 Juin 2000**Nature de l'inondation : **Débordement de cours d'eau**Altitude calculée de l'eau : **non déterminé**Nature du repère : **Photographie****Commentaires :** Vue opposée à la rivière sur le bâtiment d'accueil du camping. A gauche - dans la haie - on distingue des débris déposés par la crue (flèches). Le bâtiment d'accueil a été submergé d'un mètre environ.**GÉNÉRAL****Code :** GTL_R_4976**Auteur :** SPC GTL**Date de mise à jour :**

Photo du recensement d'origine. auteur photo : Klaus MARONNA
