Commune : **L'ISLE-JOURDAIN**

Rivière : **La Save**

Chemin d'accès à la station d'épuration.

Code : GTL_S_3277

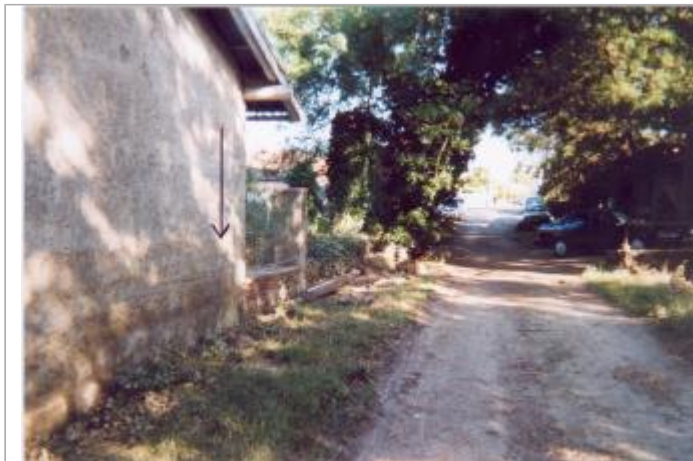
Photo du recensement d'origine. auteur photo : Klaus MARONNA

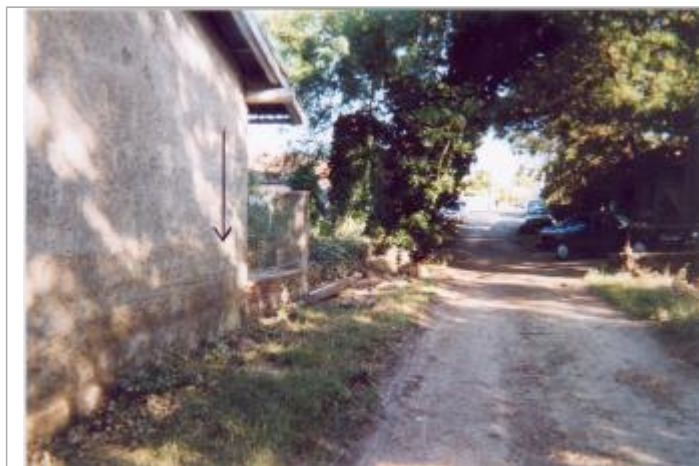
Commentaires : Vue opposée à la rivière sur le chemin accès à la station d'épuration. Sur le bâtiment à gauche sur la photographie - la crue a laissé une trace nette (flèche) - à 1 - 15 m du sol.

Photo du recensement d'origine. auteur photo : Klaus MARONNA
