Commune : **L'ISLE-JOURDAIN**Rivière : **La Save****Chemin d'accès à la station d'épuration.****1** Repère(s) sur le site**GÉNÉRAL****Unité de gestion :** Garonne-Tarn-Lot**Code :** GTL_S_3277**Date de mise à jour :** 09/11/2017**Auteur :** SPC GTL

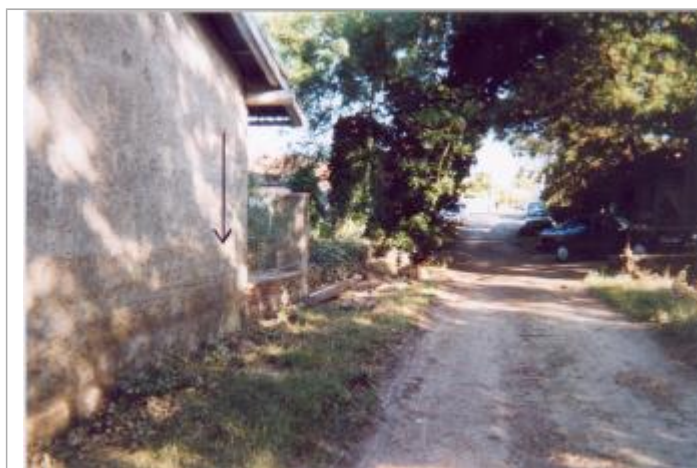
**12 Juin 2000**Altitude calculée de l'eau : **non déterminé**Nature de l'inondation : **Débordement de cours d'eau**Nature du repère : **Photographie****Commentaires :** Vue opposée à la rivière sur le chemin accès à la station d'épuration. Sur le bâtiment à gauche sur la photographie - la crue a laissé une trace nette (flèche) - à 1 - 15 m du sol.**GÉNÉRAL****Code :** GTL_R_4977**Date de mise à jour :****Auteur :** SPC GTL

MARQUE**Maximum de l'inondation :** Oui**Visibilité :** Non**État du repère :** Disparu**Pérennité :** Aucune**Repère calculé :** Non**PHEC :** Non renseigné**SOURCE DE REPÉRAGE : ALBUM PHOTOGRAPHIES DE CRUES DES AFFLUENTS DE RIVE GAUCHE DE LA GARONNE ENTRE LA SAVE ET LA BAÏSE (K MARONNA) -****Type de repérage :** Campagne de terrain post-inondation**Organisme :** Bureau d'études**NIVELLEMENT D'ORIGINE****Méthode :** Non renseigné**Organisme :** Inconnu**Référence nivelée :** Autre type de référence**Système altimétrique :** NGF IGN 1969 (système normal)**Différence entre le niveau d'eau et la référence (en m) :** 1.150 m

Photo du recensement d'origine. auteur photo : Klaus MARONNA
