Commune : SAINT-JEAN-POUTGE

Rivière : La Baïse

Au château d'Herrebouc.

Code : GTL_S_1208

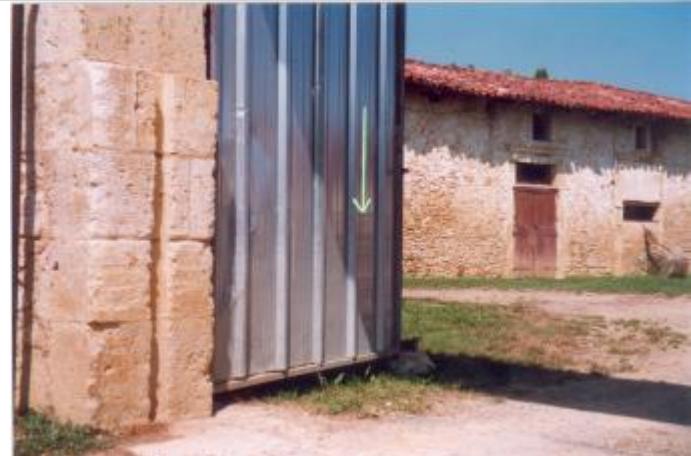
Photo du recensement d'origine. auteur photo : Klaus MARONNA

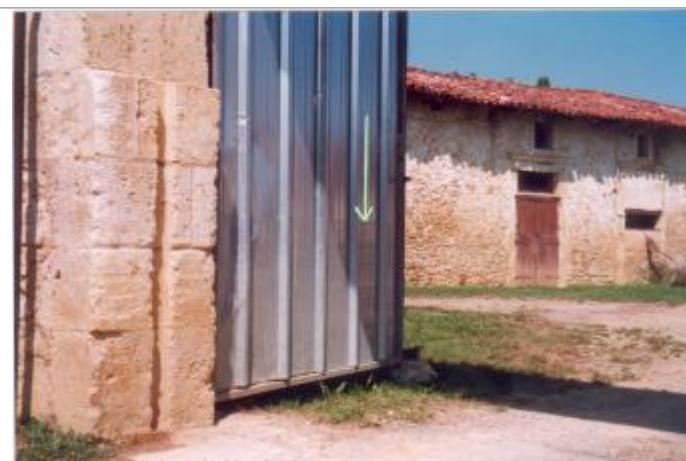
Commentaires : Vue sur le portail d'entrée du château où la crue a laissé un trace à 0 - 90m du sol (flèche).

État du repère : Disparu

Photo du recensement d'origine. auteur photo : Klaus MARONNA
