Commune : **LE MAS-D'AZIL**

Rivière : **L' Arize**

**100m en aval de la Station SAC.**

**Code :** GTL\_S\_4430

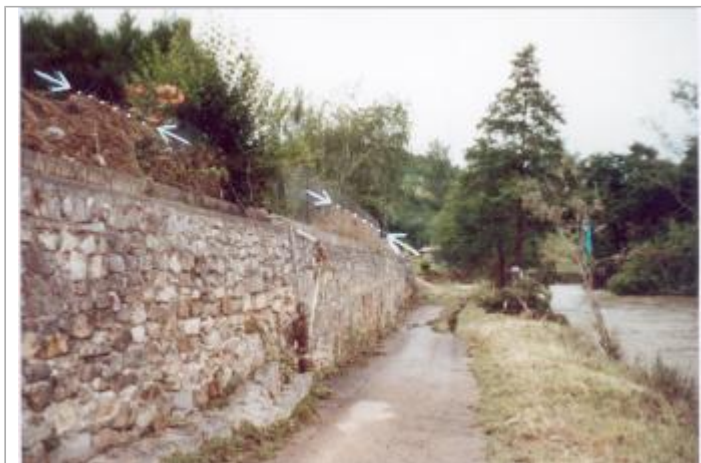
Photo du recensement d'origine. auteur photo : Klaus MARONNA

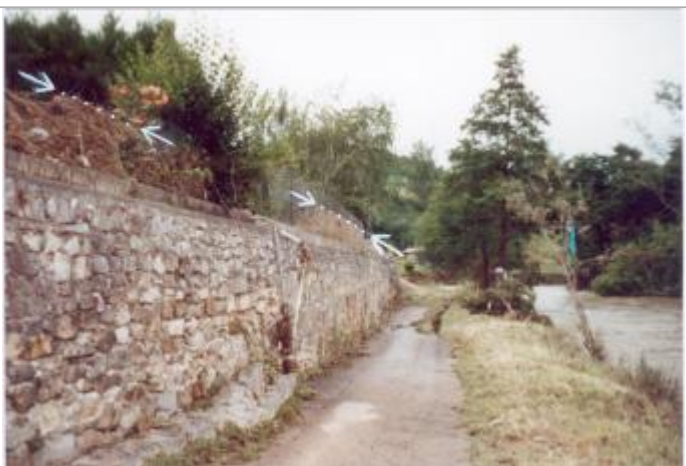
**Commentaires :** Photographie prise le 12/06/2000. Vue vers l'aval. On distingue une trace de débris dans le grillage (pointillés). Elle est à 3 - 00m du sol. Avec 4 - 37m à l'échelle du Mas d'Azil - la crue du 11/06/2000 avoisine un période de retour de 25 ans.

Photo du recensement d'origine. auteur photo : Klaus MARONNA

**Différence entre le niveau d'eau et la référence (en m) :** 3.000 m
