Commune : BORDERES-LOURON

Colonie de la Gendarmerie

Rivière : La Neste du Louron

1 Repère(s) sur le site**GÉNÉRAL****Unité de gestion :** Garonne-Tarn-Lot**Code :** GTL_S_1016**Date de mise à jour :** 20/09/2017**Auteur :** SPC GTL

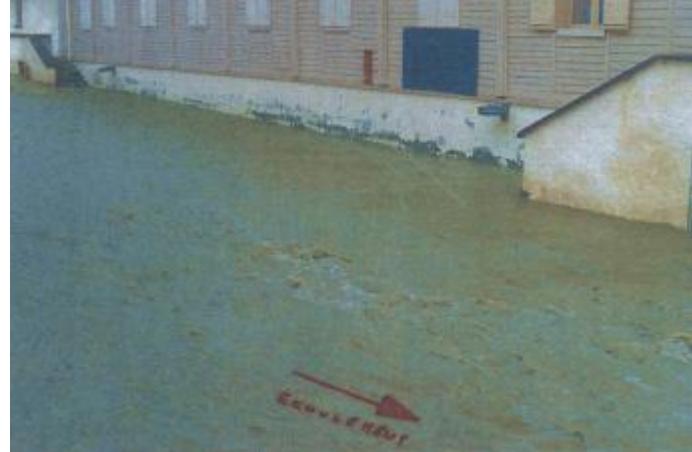
Photo du recensement d'origine. auteur photo : GEOSPHAIR

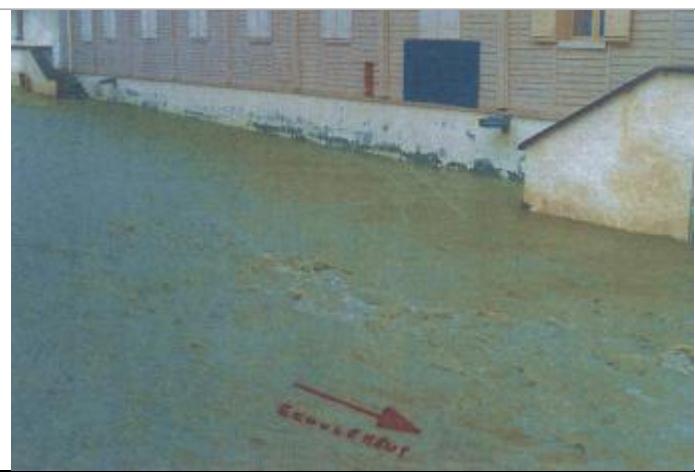
**5 Juillet 2001**Nature de l'inondation : **Débordement de cours d'eau**Altitude calculée de l'eau : **non déterminé**Nature du repère : **Photographie****Commentaires :** Vue sur les bâtiments de la colonie. La photographie a été prise au début de la décrue - elle met en évidence la force du courant. Au niveau des remous - une partie du goudron a été arrachée.**GÉNÉRAL****Code :** GTL_R_4995**Date de mise à jour :****Auteur :** SPC GTL

Photo du recensement d'origine. auteur photo : GEOSPHAIR
