Commune : **ARREAU**Rivière : **La Neste du Louron****Aval du pont de la Mairie.****1** Repère(s) sur le site**GÉNÉRAL****Unité de gestion :** Garonne-Tarn-Lot**Code :** GTL\_S\_687**Date de mise à jour :** 20/09/2017**Auteur :** SPC GTL

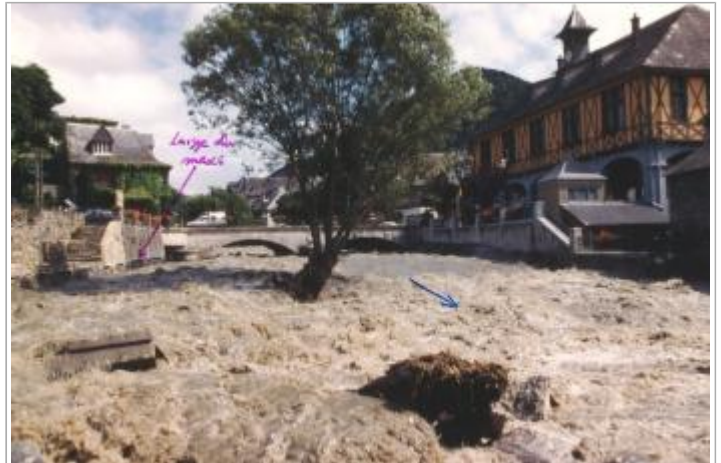
Photo du recensement d'origine. auteur photo : AGERIN

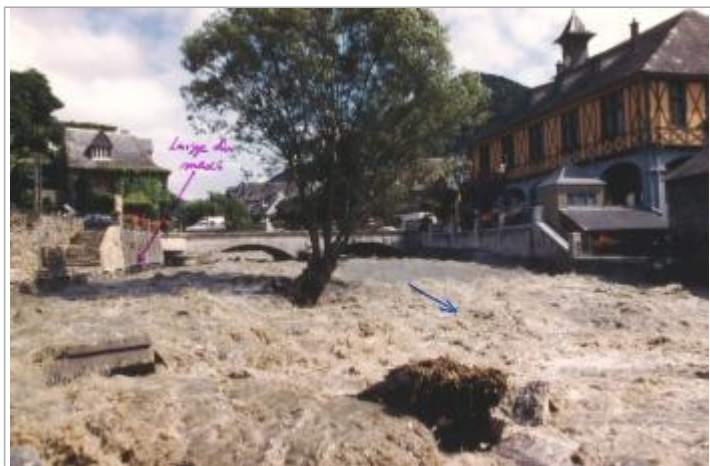
**5 Juillet 2001**Altitude calculée de l'eau : **non déterminé**Nature de l'inondation : **Débordement de cours d'eau**Nature du repère : **Photographie****Commentaires :** Vue aval du pont de la Mairie. La photographie montre une laisse de crue sur le mur (gauche de la photographie) et un aspect torrentiel remarquable. Source DIREN MP.**GÉNÉRAL****Code :** GTL\_R\_5011**Date de mise à jour :****Auteur :** SPC GTL

Photo du recensement d'origine. auteur photo : AGERIN
