Commune : **ARAGNOUET**Rivière : **La Neste****Camping du Moudang.****1**Repère(s) sur
le site**GÉNÉRAL****Unité de gestion :** Garonne-Tarn-Lot**Code :** GTL_S_397**Date de mise à jour :** 10/01/2018**Auteur :** SPC GTL

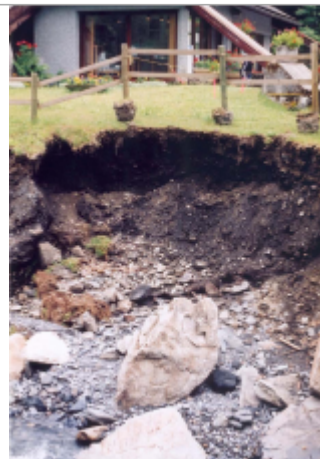
Photo du recensement d'origine. auteur photo : DIREN Midi-Pyrénées

**5 Juillet 2001**Altitude calculée de l'eau : **non déterminé**Nature de l'inondation : **Débordement de cours d'eau**Nature du repère : **Photographie****Commentaires :** Berge de rive droite crevée par la crue de la Neste du Moudang. Blocs de plusieurs tonnes déplacés. Erosion latérale sur 5 m de largeur et 30m de longueur.**GÉNÉRAL****Code :** GTL_R_5036**Date de mise à jour :****Auteur :** SPC GTL

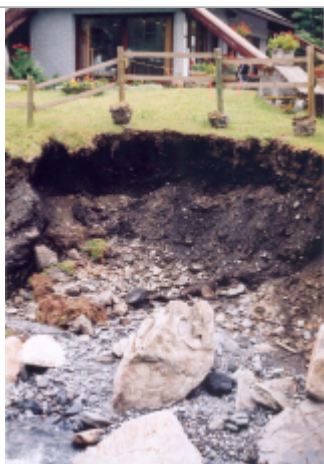
Photo du recensement d'origine. auteur photo : DIREN Midi-Pyrénées
