Commune : **VIELLE-AURE**Rivière : **La Neste****Pont de Vielle-Aure.****3** Repère(s) sur le site**GÉNÉRAL****Unité de gestion :** Garonne-Tarn-Lot**Code :** GTL\_S\_500**Date de mise à jour :** 30/04/2024**Auteur :** SPC GTL

**SOURCE DE REPÉRAGE : LA CRUE DE LA NESTE DU 5 JUILLET 2001. RAPPORT TECHNIQUE ET PHOTOGRAPHIQUE. -**

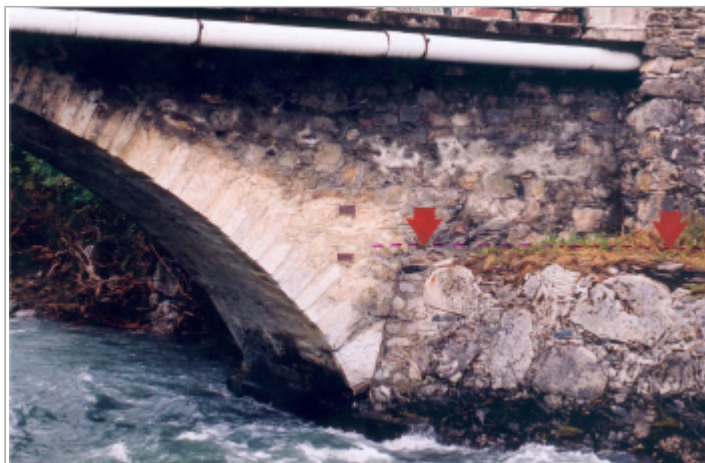
Photo du recensement d'origine. auteur photo : DIREN Midi-Pyrénées

**Commentaires :** la banquette enrochée de rive droite - appuyée sur la face amont du pont - a été couverte par les eaux (0 - 30m), ce qui veut dire que la plaque de la crue de juillet 1897 (plaque du bas) a été noyée de 2 ou 3 décimètres - sans pour autant atteindre celle d'octobre 1937 - a été ennoyé lors du maximum. Les laisses végétales sont bien visible sur le portillon.

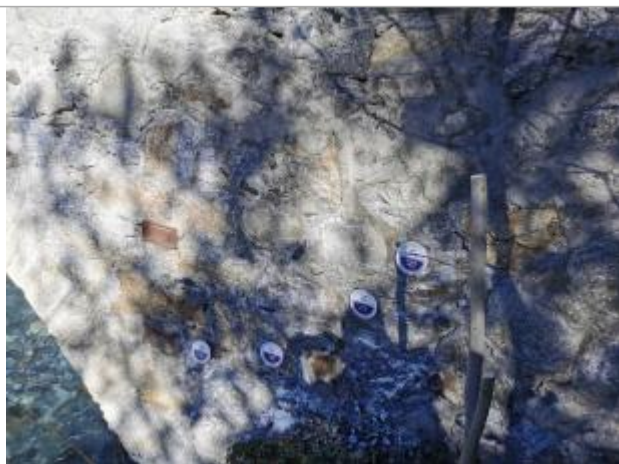
Repère normalisé, 2022
