Pont de Vielle-Aure.

Rivière : La Neste

GÉNÉRAL

SOURCE DE REPÉRAGE : LA CRUE DE LA NESTE DU 5 JUILLET 2001. RAPPORT TECHNIQUE ET PHOTOGRAPHIQUE. -

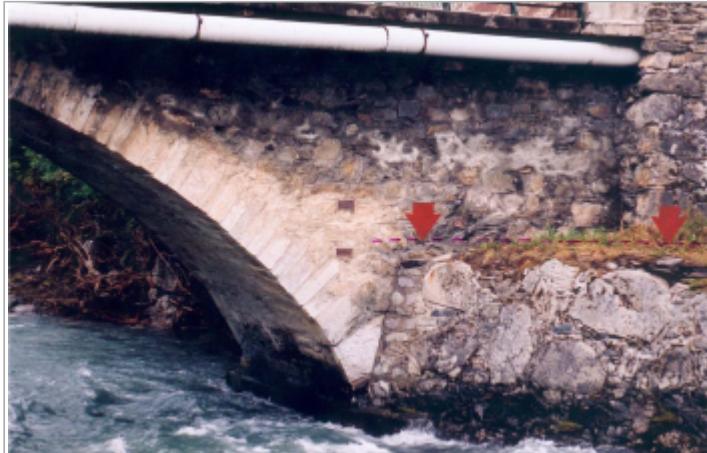
Photo du recensement d'origine. auteur photo : DIREN Midi-Pyrénées

Commentaires : la banquette enrochée de rive droite - appuyée sur la face amont du pont - a été couverte par les eaux (0 - 30m), ce qui veut dire que la plaque de la crue de juillet 1897 (plaque du bas) a été noyée de 2 ou 3 décimètres - sans pour autant atteindre celle d'octobre 1937 - a été ennoyé lors du maximum. Les laisses végétales sont bien visible sur le portillon.

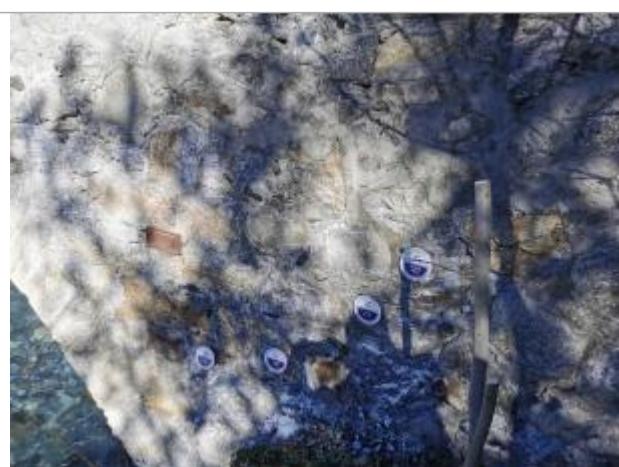
Repère normalisé. 2022
