Commune : **LOUDENVIELLE**Rivière : **La Neste du Louron****En aval de Pont de Prat.****1** Repère(s) sur le site**GÉNÉRAL****Unité de gestion :** Garonne-Tarn-Lot**Code :** GTL_S_1139**Date de mise à jour :** 20/09/2017**Auteur :** SPC GTL

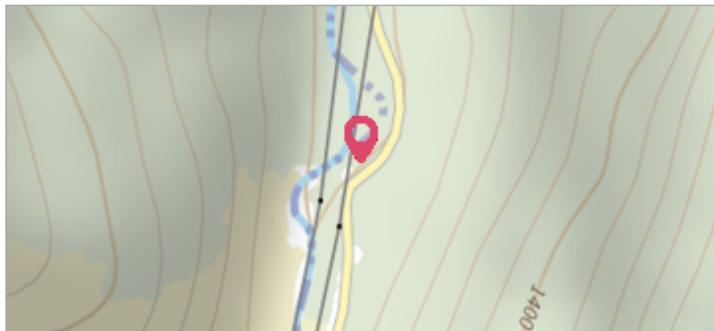
Photo du recensement d'origine. auteur photo : DIREN Midi-Pyrénées

**5 Juillet 2001**Nature de l'inondation : **Débordement de cours d'eau**Altitude calculée de l'eau : **non déterminé**Nature du repère : **Photographie****Commentaires :** vue vers l'amont et des dégâts occasionnés à la Rd 725 en rive droite. Hauteur d'eau dans le chenal: 4 - 50m environ.**GÉNÉRAL****Code :** GTL_R_5057**Date de mise à jour :****Auteur :** SPC GTL
