Commune : AVAJAN

Le Moulin d'Avajan.

Rivière : La Neste du Louron

Unité de gestion : Garonne-Tarn-Lot**Code :** GTL_S_1152**Date de mise à jour :** 20/09/2017**Auteur :** SPC GTL

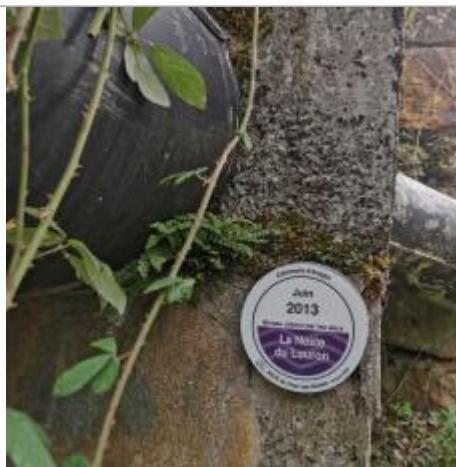
Repère normalisé. 2022

Maximum de l'inondation : Oui**Visibilité :** Oui**État du repère :** Disparu**Pérennité :** Aucune**Repère calculé :** Non**PHEC :** Non renseigné
