Commune : **BORDERES-LOURON**

Rivière : **La Neste du Louron**

Code : GTL_S_1038

Champ d'inondation

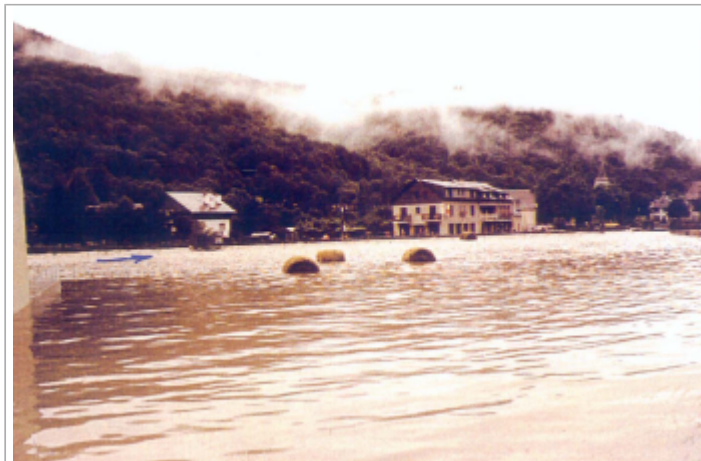
Commentaires : Photographie 1 : Vue depuis la rive droite vers la rive gauche et vers l'aval. La largeur du champ d'inondation est remarquable (peu de courant) - d'autant que le goulet de l'agglomération et du premier pont constitue une surcote. Source Y. Salle.

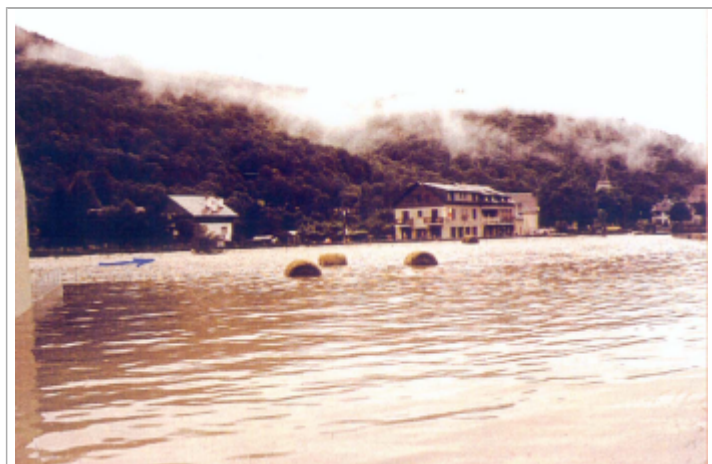
Photographie 2 : Vue prise en amont en rive gauche - aux abords immédiat du court de tennis. 0 - 20 à 0 - 4 m d'eau sur la route avec courant modéré. Source Y. Salle.
