Commune : **ARREAU**

Rivière : **La Neste**

## Centre d'Arreau.

Code : GTL\_S\_683

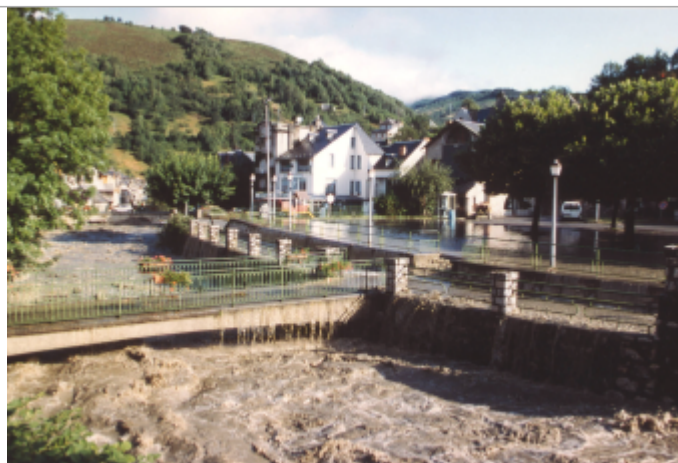
Photo du recensement d'origine. auteur photo : DIREN Midi-Pyrénées

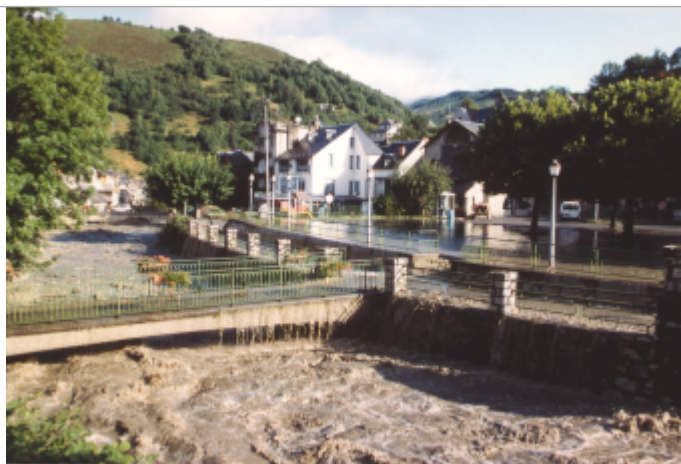
**Commentaires :** Vue vers l'aval - en tout début de décrue. Le petit pont qui relie le centre -Bourg à l'esplanade de rive droite présente un tirant d'air de l'ordre de 0 - 80m. Sa chaussée est pourtant inondée (sous faible épaisseur, les eaux retombent en cascade dans le lit de la Neste) - de même que toute l'esplanade - du fait de l'inondation par l'amont de la rive droite. Source: Objectif Plus.

Photo du recensement d'origine. auteur photo : DIREN Midi-Pyrénées
