Commune : **ARREAU**Rivière : **La Neste****Passerelle enjambant la Neste de Louron.****1** Repère(s) sur le site**GÉNÉRAL**

Code : GTL\_S\_677

**SOURCE DE REPÉRAGE : LA CRUE DE LA NESTE DU 5 JUILLET 2001. RAPPORT TECHNIQUE ET PHOTOGRAPHIQUE. -**

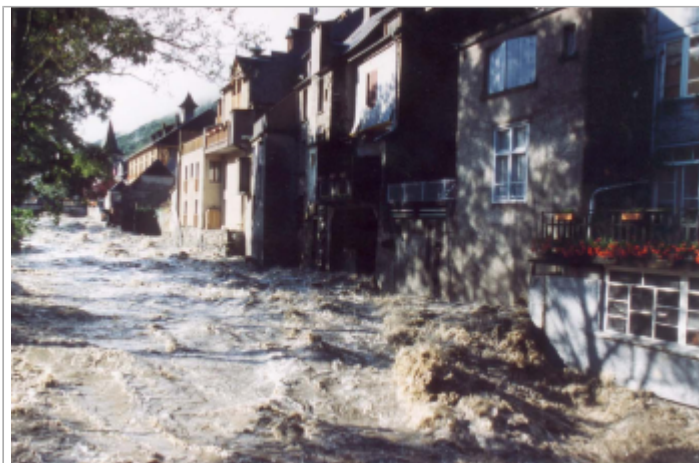
Photo du recensement d'origine. auteur photo : DIREN Midi-Pyrénées

**Commentaires** : Photographie 1: vue prise vers 8h30 - située entre le pont de la mairie et la confluence avec la Neste d'Aure. Le courant est extrêmement violent et la ligne d'eau sujette à des perturbations telles qu'il est difficile de fixer les niveaux atteints en deçà de l'échelle décimétrique dans le meilleur des cas. Source: Objectif Plus.

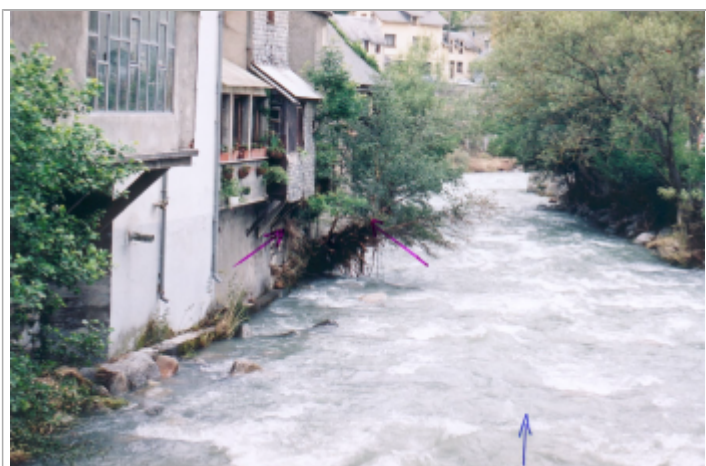
Photographie 2: Vue prise vers l'aval. Laissez végétales à 2m au-dessus de la ligne d'eau "normale".

Photo du recensement d'origine. auteur photo : DIREN Midi-Pyrénées
