Commune : **BEYREDE-JUMET-CAMOUS**Rivière : **La Neste****Aval du hameau d'Escalère.****1** Repère(s) sur le site**GÉNÉRAL****Unité de gestion :** Garonne-Tarn-Lot**Code :** GTL\_S\_825**Date de mise à jour :** 25/08/2016**Auteur :** SPC GTL

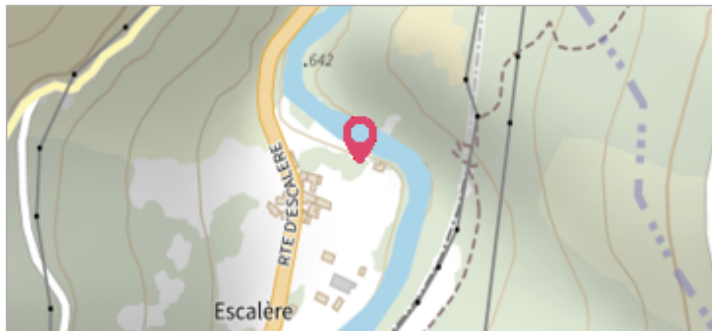
Photo du recensement d'origine. auteur photo : DIREN Midi-Pyrénées

Nature de l'inondation : **Débordement de cours d'eau**Altitude calculée de l'eau : **non déterminé**Nature du repère : **Photographie****Commentaires :** Vues vers l'amont. Photographie 1: maison riveraine présentant une laisse d'humidité à 1 - 20m du sol. Photographie2: tronc d'arbre et laisses dans la prairie.**GÉNÉRAL****Code :** GTL\_R\_5095**Date de mise à jour :****Auteur :** SPC GTL

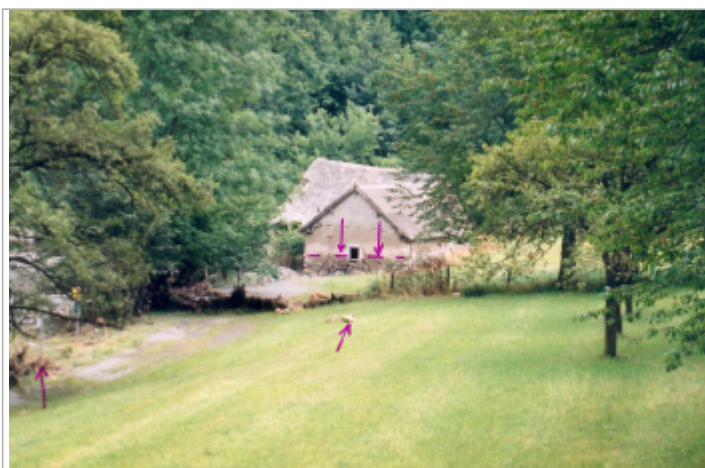
Photo du recensement d'origine. auteur photo : DIREN Midi-Pyrénées
