Commune : BEYREDE-JUMET-CAMOUS

Rivière : La Neste

Bâtiment principal du centre de vacances

1 Repère(s) sur le site**GÉNÉRAL****Unité de gestion :** Garonne-Tarn-Lot**Code :** GTL_S_782**Date de mise à jour :** 11/01/2018**Auteur :** SPC GTL

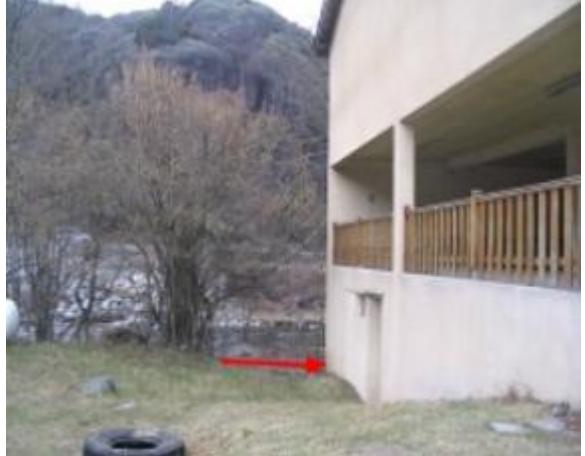
Photo du recensement d'origine. auteur photo : GEOSPHAIR

Commentaires : 0 - 10 m d'eau par rapport au terrain naturel - au niveau du mur coté rivière. Après la crue de 2001 - des travaux sur le lit de la rivière ont été entrepris - un îlot situé légèrement en aval du centre de vacances a été arasé. Source: PPR de la Neste - CACG.

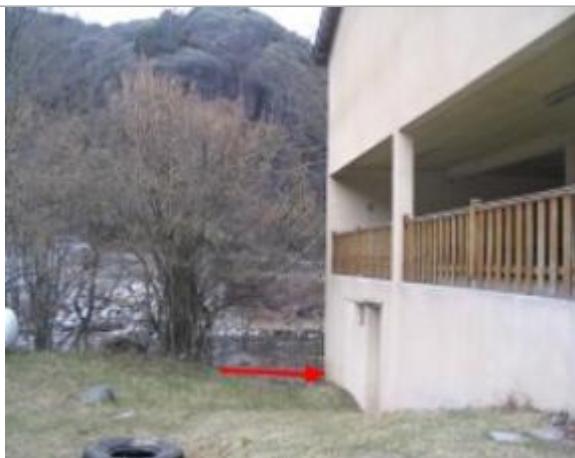
Photo du recensement d'origine. auteur photo : GEOSPHAIR

MARQUE**Maximum de l'inondation :** Oui**Visibilité :** Non**État du repère :** Disparu**Pérennité :** Aucune**Repère calculé :** Non**PHEC :** Non**SOURCE DE REPÉRAGE : LA CRUE DE LA NESTE DU 5 JUILLET 2001. RAPPORT TECHNIQUE ET PHOTOGRAPHIQUE. -**
