Commune : **HECHES** | Rivière : **La Neste**

**1** Repère(s) sur le site

Unité de gestion : Garonne-Tarn-Lot  
 Code : GTL\_S\_837      Date de mise à jour : 25/08/2016  
 Auteur : SPC GTL

Code : GTL\_R\_5156      Date de mise à jour : 12/12/2019  
 Auteur : SPC GTL

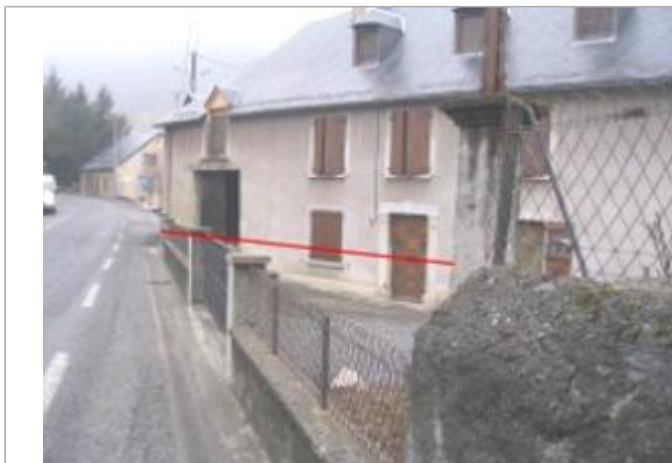
Photo du recensement d'origine. auteur photo : GEOSPHAIR

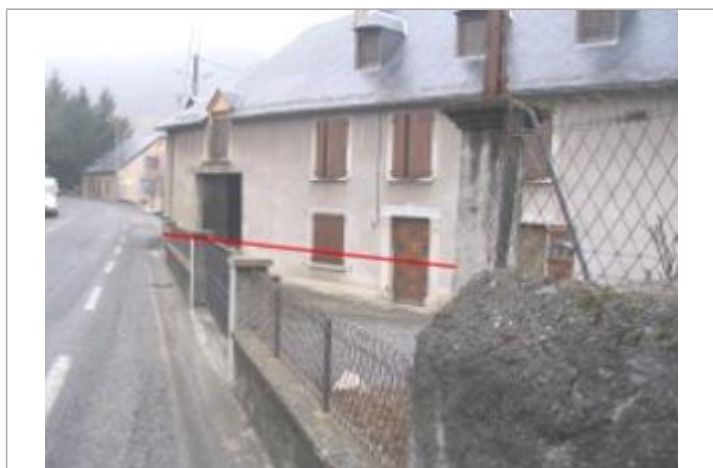
**Commentaires** : Il y avait 1 - 50m d'eau à l'intérieur de la maison. L'eau a traversé la route au plus fort de la crue. La rupture du mur mitoyen situé au fond du jardin à permis à l'eau d'entrée. Il n'y avait jamais eu d'eau dans la maison avant cet événement. Source: PPR - CACG.

Photo du recensement d'origine. auteur photo : GEOSPHAIR

Maximum de l'inondation : Oui  
 Visibilité : Non      État du repère : Disparu  
 Pérennité : Aucune      Repère calculé : Non  
 PHEC : Non
