Commune : **HECHES**Rivière : **La Neste**

**A Rebouc- au bord de la RD 929- avant dernière maison en amont du pont . Sur la porte du garage.**

Code : GTL\_S\_831

**SOURCE DE REPÉRAGE : LA CRUE DE LA NESTE DU 5 JUILLET 2001. RAPPORT TECHNIQUE ET PHOTOGRAPHIQUE. -**

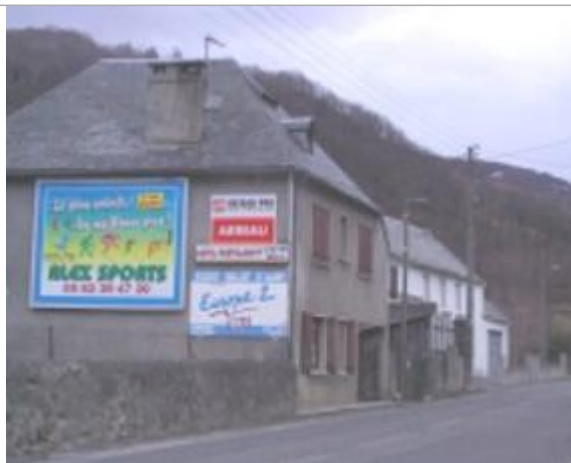
Photo du recensement d'origine. auteur photo : GEOSPHAIR

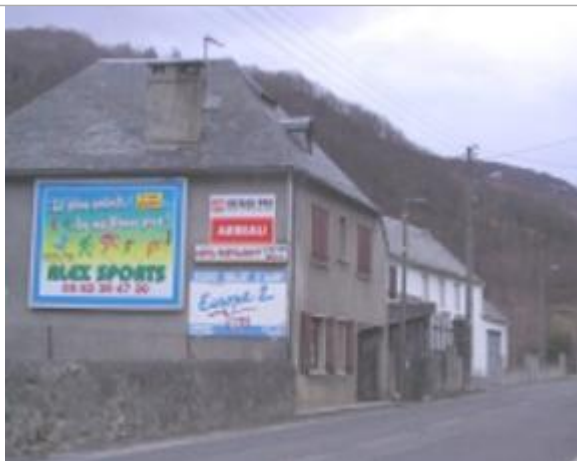
**Commentaires :** Il y avait 1 - 50m d'eau dans le garage. Pas de stagnation de l'eau pendant la crue. Source: PPR Neste - CACG.

État du repère : Disparu

Photo du recensement d'origine. auteur photo : GEOSPHAIR
