Commune : **HECHES**

Rivière : **La Neste**

A Rebouc- le pont au niveau de la pile centrale.

Code : GTL_S_851

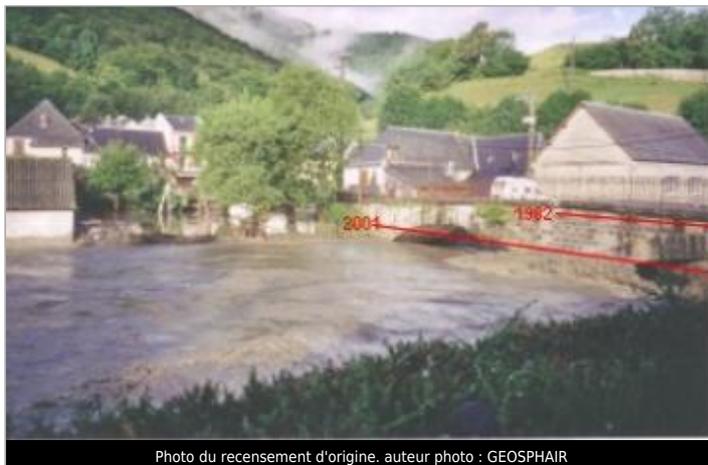
Photo du recensement d'origine. auteur photo : GEOSPHAIR

Commentaires : L'eau est arrivé au niveau de la 7 ème rangée de pierres à partir du tablier - environ 0 - 60m sous la clé de voûte. Référence à la crue de 1982. Source: PPR Neste - CACG

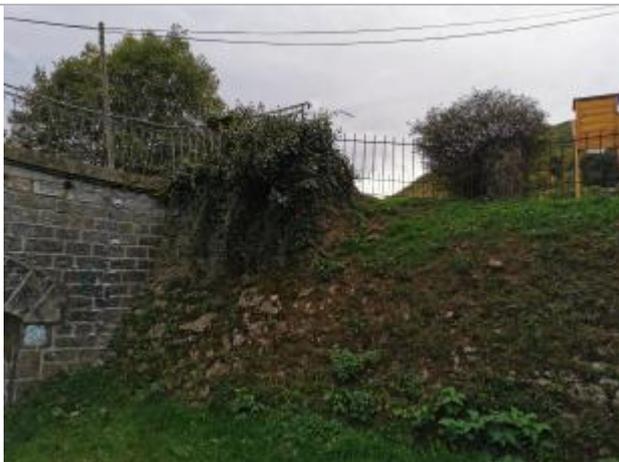
État du repère : Disparu

Repère normalisé. 2022
