Commune : **SARRANCOLIN**Rivière : **La Neste****Ancienne scierie en amont du pont de la D 107.****2** Repère(s) sur le site**GÉNÉRAL****Unité de gestion :** Garonne-Tarn-Lot**Code :** GTL_S_897**Date de mise à jour :** 08/09/2017**Auteur :** SPC GTL

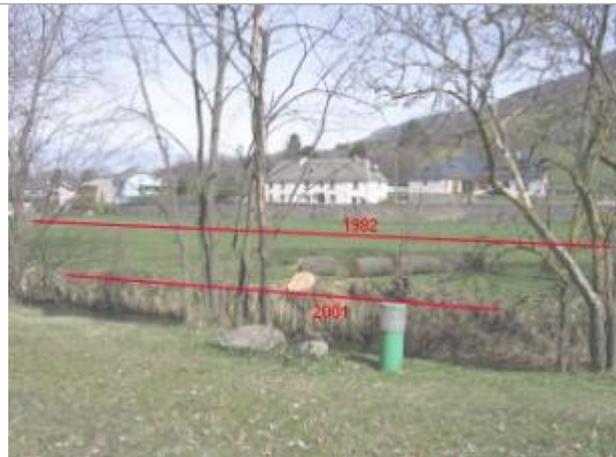
Photo du recensement d'origine. auteur photo : GEOSPHAIR

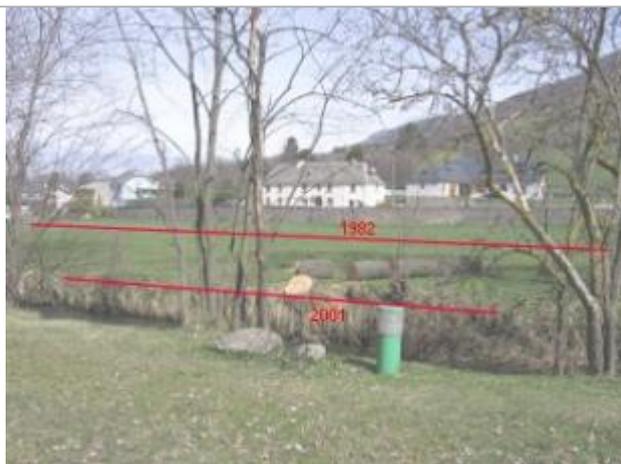
MARQUE**Maximum de l'inondation :** Oui**Visibilité :** Non**État du repère :** Disparu**Pérennité :** Aucune**Repère calculé :** Non**PHEC :** Non**SOURCE DE REPÉRAGE : LA CRUE DE LA NESTE DU 5 JUILLET 2001. RAPPORT TECHNIQUE ET PHOTOGRAPHIQUE. -****Type de repérage :** Campagne de terrain post-inondation**Organisme :** DIREN Midi-Pyrénées**NIVELLEMENT D'ORIGINE****Méthode :** Non renseigné**Organisme :** Inconnu**Référence nivelée :** Autre type de référence**Système altimétrique :** NGF IGN 1969 (système normal)

Photo du recensement d'origine. auteur photo : GEOSPHAIR
