Commune : **BETAÏLLE** | Rivière : **Le Palsou**

A l'école de Bétaïlle.

1 Repère(s) sur le site

Unité de gestion : Lot
 Code : GTL_S_6264 Date de mise à jour : 26/08/2016
 Auteur : SPC GTL

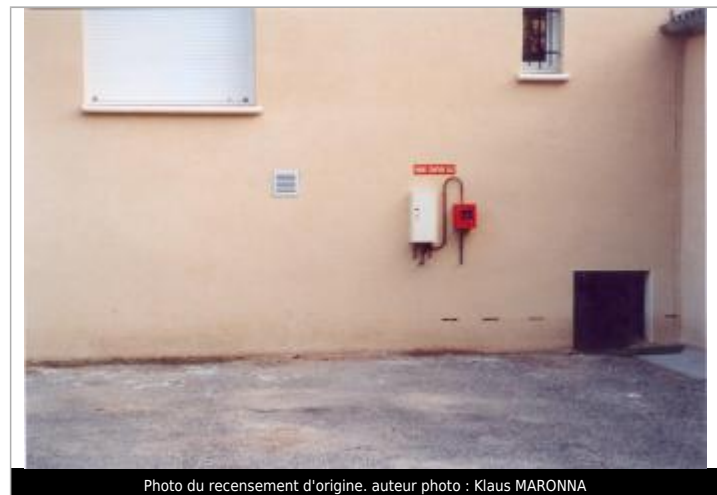
Commentaires : Vue dans la cour de l'école. On distingue une trace d'humidité nette (tirets) qui est à 0 - 45m du sol - au niveau du montant gauche du portillon. Photographie prise le 14/07/2001.

Maximum de l'inondation : Oui
 Visibilité : Non État du repère : Disparu
 Pérennité : Aucune Repère calculé : Non
 PHEC : Non renseigné
