Commune : **SAINT-DENIS-LES-MARTEL** | Rivière : **La Tourmente**

A Laguillal- à 500m de Saint Denis lès Martel

GÉNÉRAL

Unité de gestion : Lot
 Code : GTL_S_6148 Date de mise à jour : 26/08/2016
 Auteur : SPC GTL

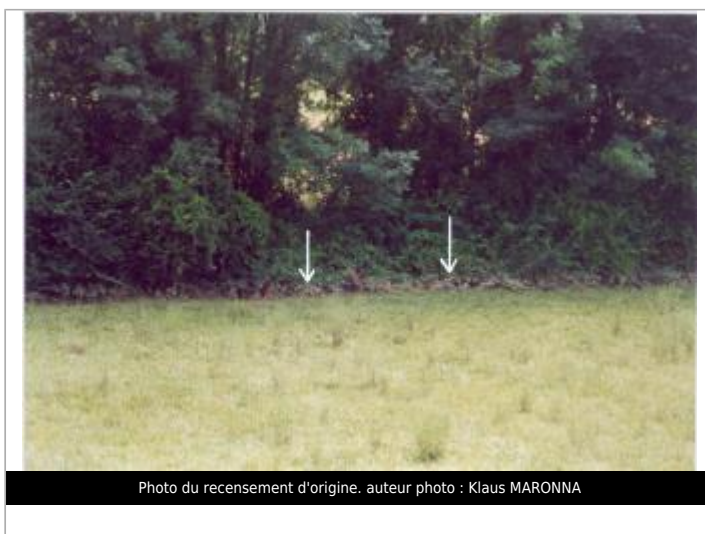
Commentaires : Vue depuis la D 703 en direction du SO. On distingue une trace de boue à 0 - 20 m environ du sol (flèches). Photographie prise le 13/07/2001.

Maximum de l'inondation : Oui
 Visibilité : Non État du repère : Disparu
 Pérennité : Aucune Repère calculé : Non
 PHEC : Non renseigné

Méthode : Non renseigné
 Organisme : Inconnu
 Référence nivelée : Autre type de référence
 Système altimétrique : NGF IGN 1969 (système normal)
 Différence entre le niveau d'eau et la référence (en m) : 0.200 m
