Commune : **ALBIAS**

Rivière : **L' Aveyron**

Moulin de Albias.

Code : GTL_S_5481

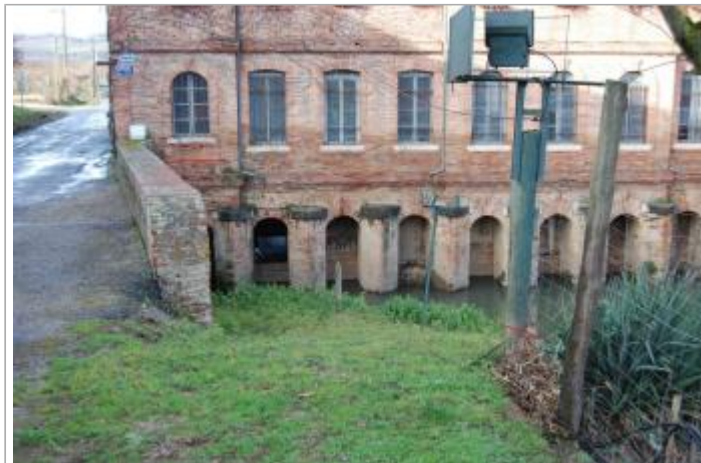
Photo du recensement d'origine. auteur photo : GEOSPHAIR

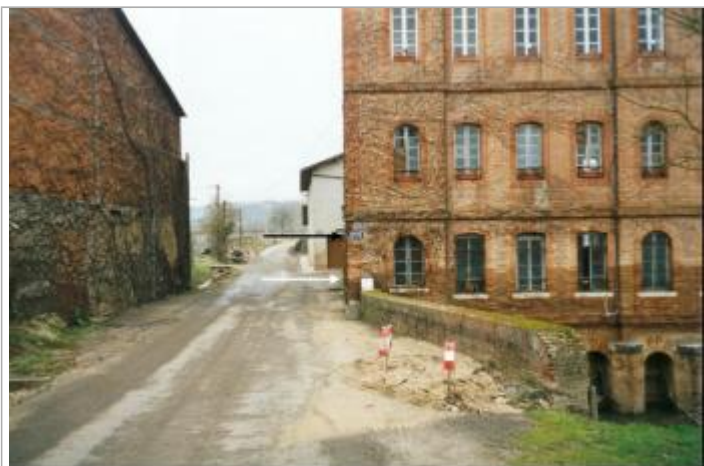
Commentaires : Vue sur la face amont du moulin où la crue a laissé une trace d'humidité peu nette (flèche blanche), à environ 1.25m en dessous du repère de la crue de mars 1930 (flèche noire).

Photo du recensement d'origine. auteur photo : Klaus MARONNA
