Commune : ALBIAS

750 m en aval D'Albias (autoroute A20)

Rivière : L' Aveyron

GÉNÉRAL**Unité de gestion :** Garonne-Tarn-Lot**Code :** GTL_S_5471**Date de mise à jour :** 25/08/2016**Auteur :** SPC GTL

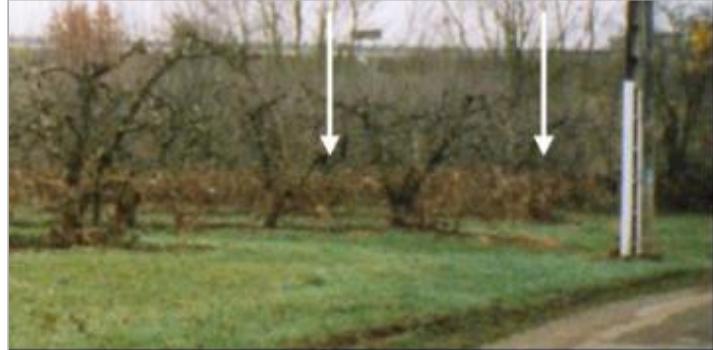
Photo du recensement d'origine. auteur photo : Klaus MARONNA

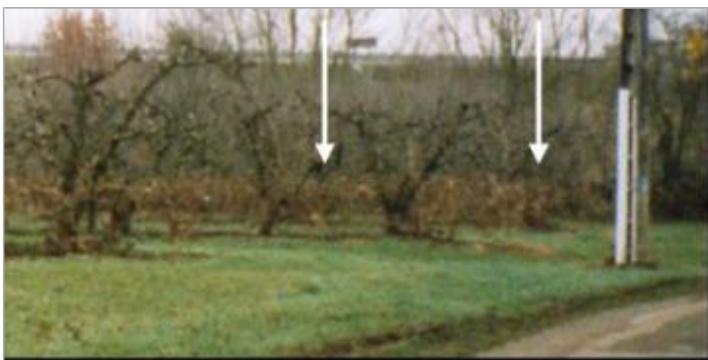
**4 Février 2003**Nature de l'inondation : **Débordement de cours d'eau**Altitude calculée de l'eau : **non déterminé**Nature du repère : **Non renseigné****Commentaires :** Vue vers l'aval sur l'autoroute. La crue a déposé des débris dans les pommiers (flèches), à environ 1.15m du sol.**GÉNÉRAL****Code :** GTL_R_5251**Date de mise à jour :****Auteur :** SPC GTL

Photo du recensement d'origine. auteur photo : Klaus MARONNA
