Commune : **BIOULE**Rivière : **L' Aveyron****pont de la D 64****1** Repère(s) sur le site**GÉNÉRAL****Unité de gestion :** Garonne-Tarn-Lot**Code :** GTL_S_5821**Date de mise à jour :** 25/08/2016**Auteur :** SPC GTL

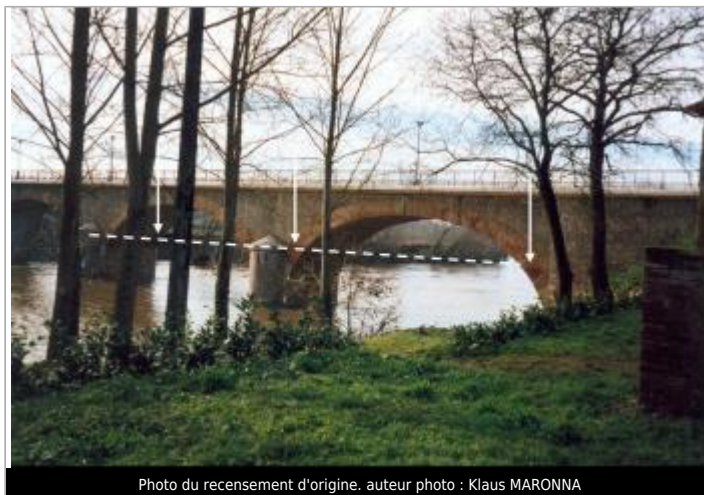
Photo du recensement d'origine. auteur photo : Klaus MARONNA

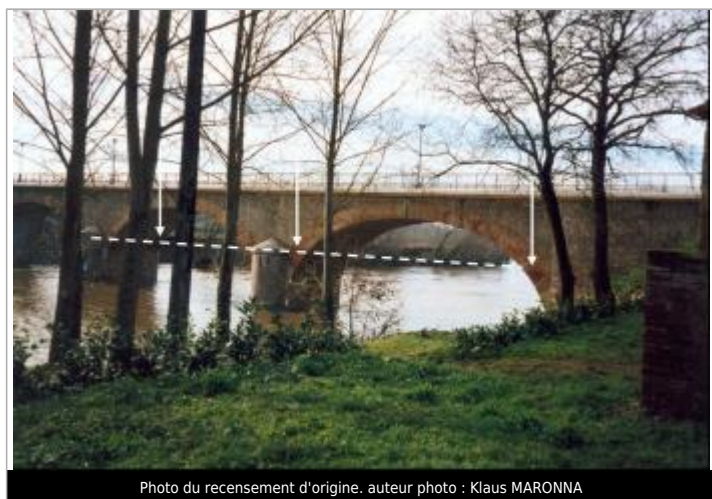
**4 février 2003**Nature de l'inondation : **Débordement de cours d'eau**Altitude calculée de l'eau : **non déterminé**Nature du repère : **Non renseigné****Commentaires :** Vue depuis la rive droite sur la face amont du pont. On distingue une trace d'humidité laissée par la crue (flèches). Le niveau atteint est approximativement indiqué par des tirets.**GÉNÉRAL****Code :** GTL_R_5256**Date de mise à jour :****Auteur :** SPC GTL

Photo du recensement d'origine. auteur photo : Klaus MARONNA
