Commune : **MALAUSE**

Rivière : **La Garonne**

Au remblai de la D 26 bis à Brisse.

Code : GTL_S_3148

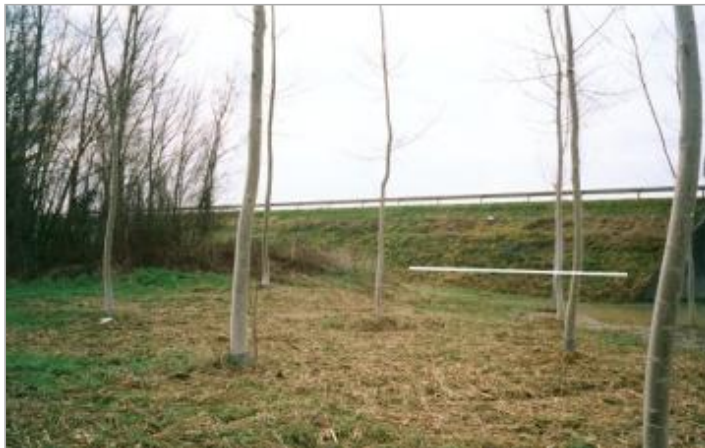
Photo du recensement d'origine. auteur photo : Klaus MARONNA

Nature du repère : **Laisse d'inondation**

Commentaires : Vue sur la face amont du remblai où la crue a déposé des débris. La ligne reconstitue le niveau atteint. Photographie prise le 12/02/2003.
