Commune : **MERLES**Rivière : **La Garonne****A la Bartouille- à 1 km de Merles****1**

**GÉNÉRAL****Unité de gestion :** Garonne-Tarn-Lot**Code :** GTL\_S\_3095**Date de mise à jour :** 25/08/2016**Auteur :** SPC GTL

**SOURCE DE REPÉRAGE : LA CRUE DU 5 FÉVRIER 2003 DE LA GARONNE ENTRE MAULASE ET LAMAGISTÈRE -**

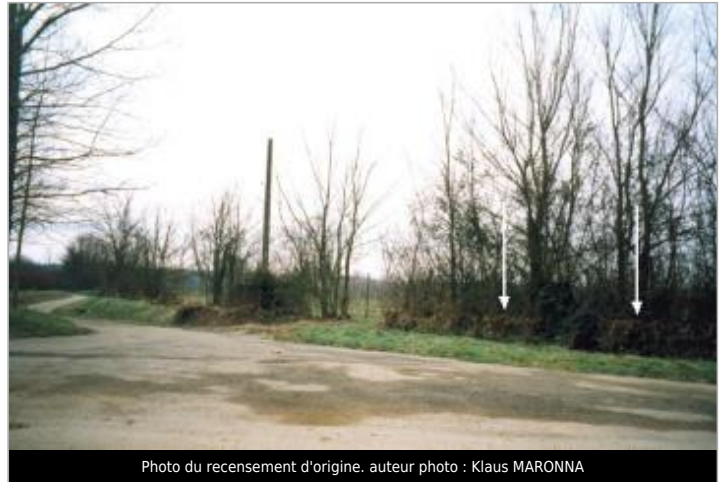
Repère(s) sur le site

Photo du recensement d'origine. auteur photo : Klaus MARONNA

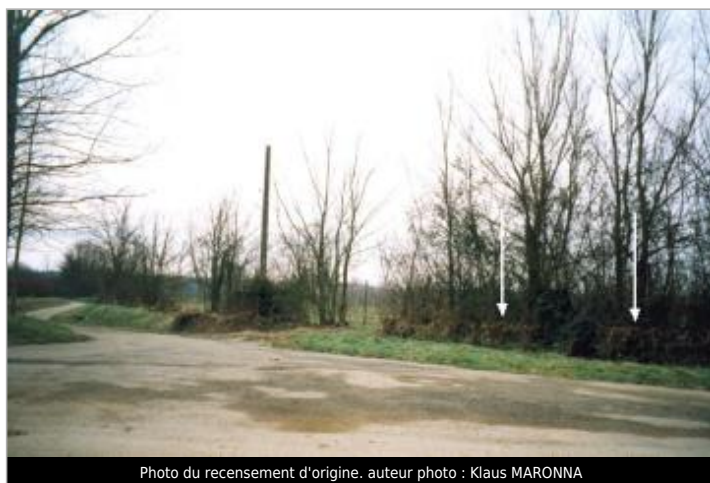
**Commentaires :** Vue opposée à la Garonne - sur un carrefour au droit de la Bartouille. On distingue des débris accrochés dans la végétation (flèches). Le carrefour a été inondé d'une soixantaine de centimètres. Photographie prise le 12/02/2003.

Photo du recensement d'origine. auteur photo : Klaus MARONNA

**MARQUE****Maximum de l'inondation :** Oui**Visibilité :** Non**État du repère :** Disparu**Pérennité :** Aucune**Repère calculé :** Non**PHEC :** Non renseigné
