Commune : SAINT-LEGER

Rivière : La Garonne

La maison en amont du pont de Saint Leger

GÉNÉRAL**Unité de gestion :** Garonne-Tarn-Lot**Code :** GTL_S_917**Date de mise à jour :** 25/08/2016**Auteur :** SPC GTL

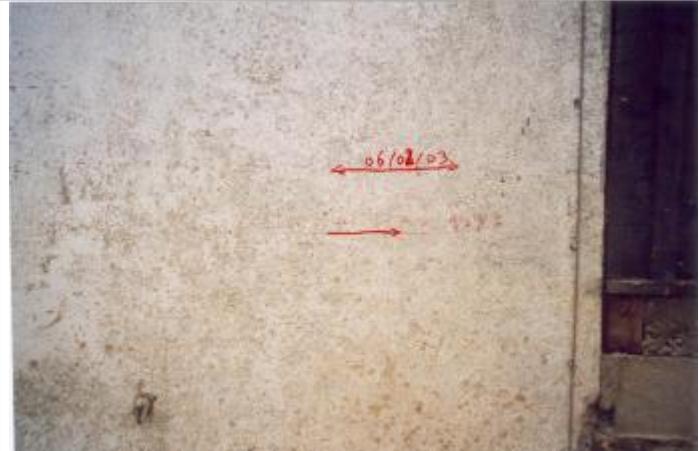
Photo du recensement d'origine. auteur photo : GEOSPHAIR

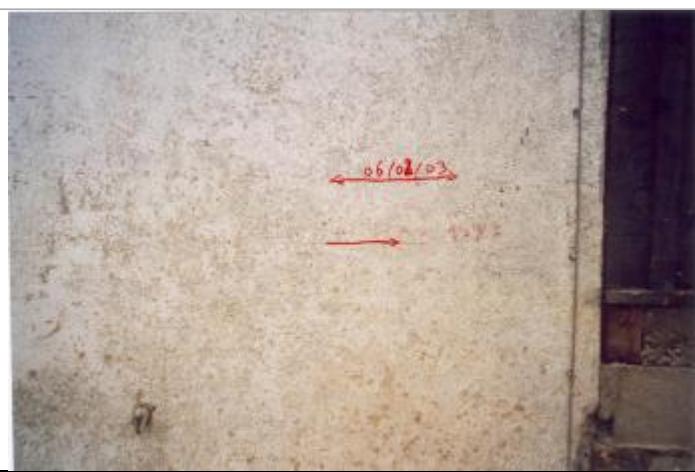
Commentaires : Photographie prise le 19/02/2003. Sur le mur de la maison - il y a une marque rouge qui indique le niveau de la crue de mai 1977 (1.69m au dessus du TN). La crue du 6 février 2003 est montée de 0 - 16m de plus (1.85m au dessus du TN).**GÉNÉRAL****Code :** GTL_R_5341**Date de mise à jour :****Auteur :** SPC GTL

MARQUE**Maximum de l'inondation :** Oui**Visibilité :** Non**État du repère :** Disparu**Pérennité :** Aucune**Repère calculé :** Non**PHEC :** Non renseigné**SOURCE DE REPÉRAGE : CARTOGRAPHIE DES ZONES INONDÉES-CRUE DU 6/02/2003 VALLÉE DE LA GARONNE- SECTEUR DAMAZAN - MAS D'AGENAIS -****Type de repérage :** Campagne de terrain post-inondation
Organisme : GEOSPHAIR**NIVELLEMENT D'ORIGINE****Méthode :** Non renseigné**Organisme :** Inconnu**Référence nivélée :** Autre type de référence**Système altimétrique :** NGF IGN 1969 (système normal)**Différence entre le niveau d'eau et la référence (en m) :** 1.850 m

Photo du recensement d'origine. auteur photo : GEOSPHAIR
