Commune : **LIZAC****Lieu-dit Bonis.**Rivière : **Le Tarn****1** Repère(s) sur le site**GÉNÉRAL****Unité de gestion :** Garonne-Tarn-Lot**Code :** GTL_S_3668**Date de mise à jour :** 25/08/2016**Auteur :** SPC GTL

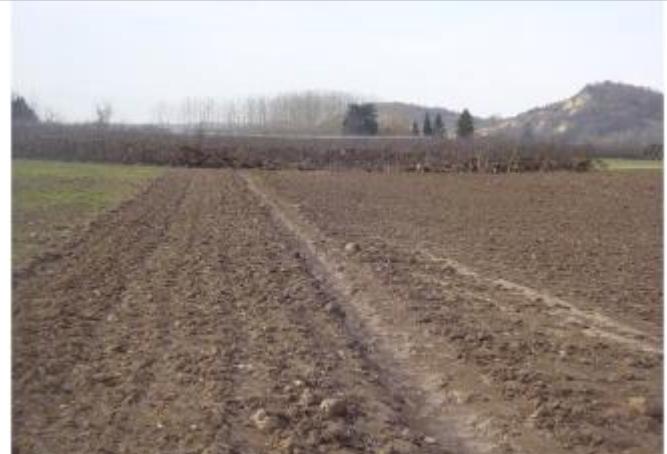
Photo du recensement d'origine. auteur photo : GEOSPHAIR

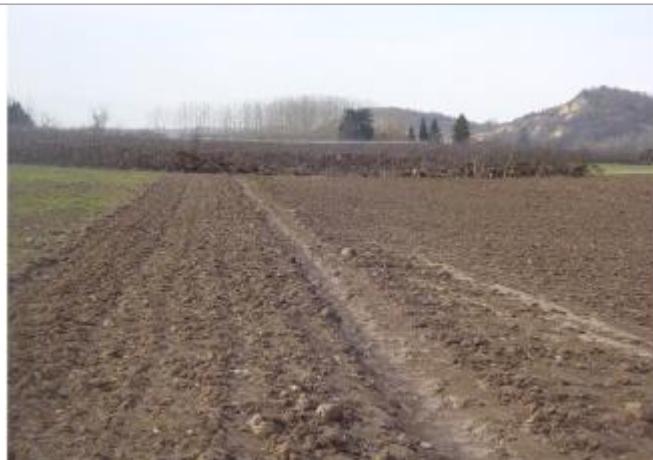
**4 Décembre 2003**Nature de l'inondation : **Débordement de cours d'eau**Altitude calculée de l'eau : **non déterminé**Nature du repère : **Photographie****Commentaires :** La photographie prise le 18/12/2003 - montre un chenal de crue. On peut voir au second plan - les débris végétaux coincés dans les branches des fruitiers.**GÉNÉRAL****Code :** GTL_R_5514**Auteur :** SPC GTL**Date de mise à jour :**

Photo du recensement d'origine. auteur photo : GEOSPHAIR

MARQUE**Maximum de l'inondation :** Oui**Visibilité :** Non**État du repère :** Disparu**Pérennité :** Aucune**Repère calculé :** Non**PHEC :** Non renseigné**SOURCE DE REPÉRAGE : ANALYSE ET CARTOGRAPHIE DES ÉCOULEMENTS DE LA CRUE DES 3 AU 5/12/2003 EN VALLÉE DU TARN -****Type de repérage :** Campagne de terrain post-inondation**Organisme :** GEOSPHAIR**NIVELLEMENT D'ORIGINE****Méthode :** Non renseigné**Organisme :** Inconnu**Référence nivélée :** Autre type de référence**Système altimétrique :** NGF IGN 1969 (système normal)**Différence entre le niveau d'eau et la référence (en m) :** 1.500 m
