Commune : **CAJARC**Rivière : **Le Lot****Passage sous la voie ferrée****2**Repère(s) sur
le site**GÉNÉRAL**

Code : GTL_S_6431

Date de mise à jour : 15/01/2018

Auteur : SPC GTL

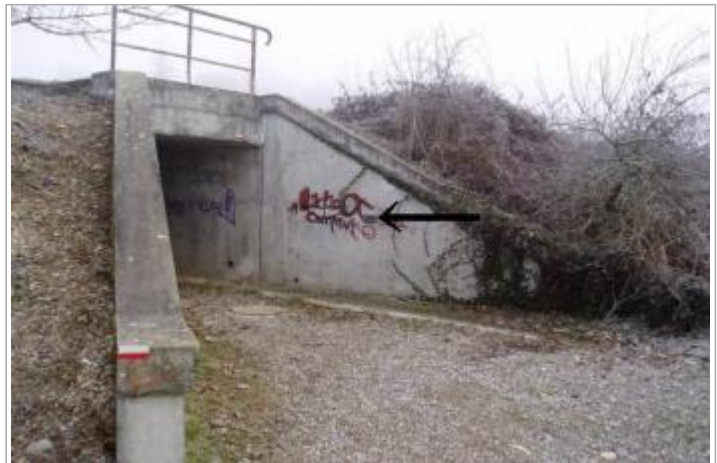
Photo du recensement d'origine. auteur photo : Klaus MARONNA

Commentaires : Vue vers l'amont - sur un passage sous la voie ferrée. Sur la culée - la crue a laissé une trace nette - à 0 - 99 m du sol (flèches). Photographie prise le 10/12/2003.

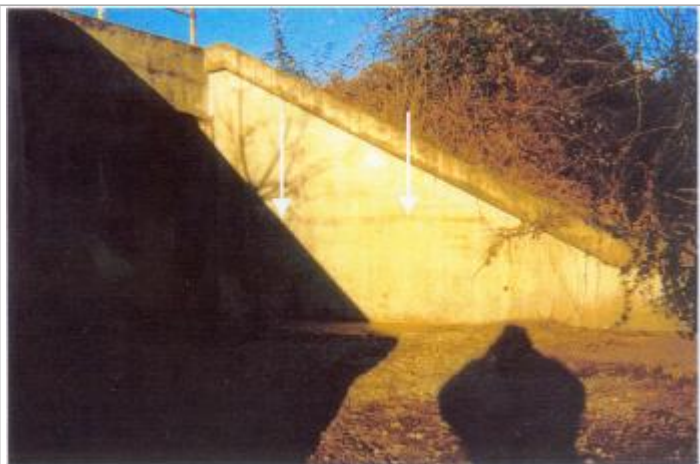
Différence entre le niveau d'eau et la référence (en m) : 0.990 m

Photo du recensement d'origine. auteur photo : Klaus MARONNA
