Commune : **CAJARC**Rivière : **Le Lot****Portail en amont immédiat du pont****1**

Code : GTL_S_6424

Code : GTL_R_5567

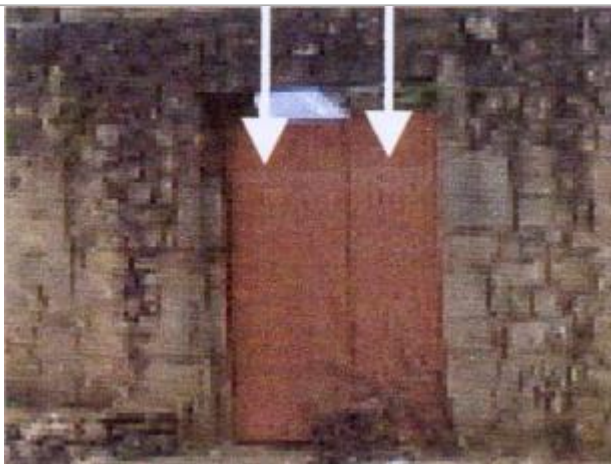
**4 Décembre 2003**Altitude calculée de l'eau : **non déterminé**Nature de l'inondation : **Débordement de cours d'eau**Nature du repère : **Laisse d'inondation**

Commentaires : Vue vers l'aval sur la pont de la D24. Sur une porte - la crue a laissé une trace nette (flèches) - à 1 - 95 m du sol. Photographie prise le 14/01/2004.

Différence entre le niveau d'eau et la référence (en m) : 1.940 m
