Commune : **SALVAGNAC-CAJARC**

Rivière : **Le Lot**

## Route d'accès au barrage de la centrale hydro-électrique.

**Code :** GTL\_S\_6425

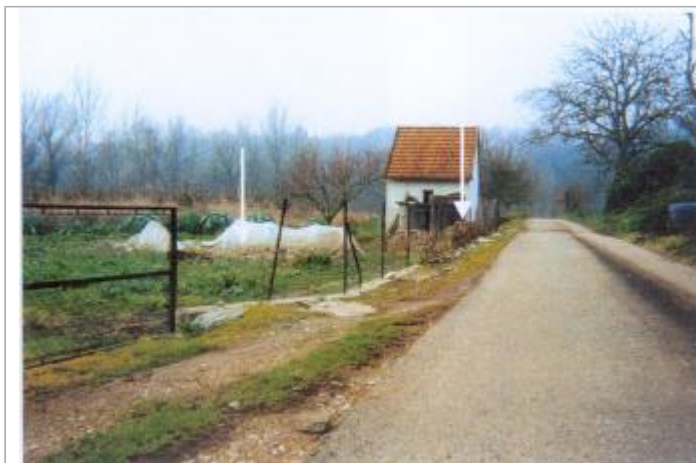
Photo du recensement d'origine. auteur photo : Klaus MARONNA
