Commune : **CAJARC**Rivière : **Le Lot****A Andressac.****1**Repère(s) sur
le site**GÉNÉRAL**

Code : GTL_S_6398

SOURCE DE REPÉRAGE : LA CRUE DES 4 ET 5 DÉCEMBRE 2003 DU LOT ENTRE LIVINHAC-LEHAUT ET SOTURAC -

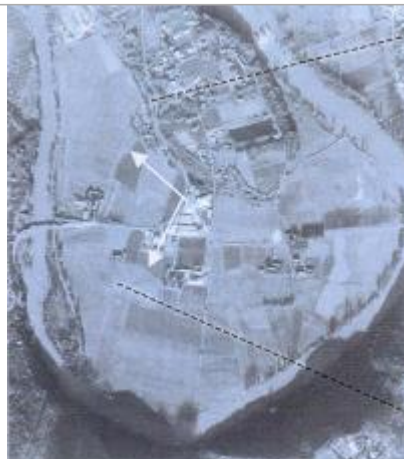
Photo du recensement d'origine. auteur photo : Klaus MARONNA

Commentaires : Vue aérienne post-crue sur le méandre d'Andressac. La limite d'extension maximale de la crue se voit - par endroit - très nettement grâce à une différence de teint dans les champs (flèches). Photographie prise le 6/12/2003 par SPHAIR.

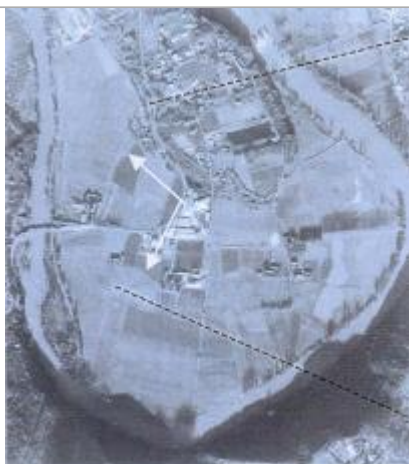
État du repère : Disparu

Photo du recensement d'origine. auteur photo : Klaus MARONNA
