Commune : SAINT-MARTIN-LABOUVAL

Rivière : Le Lot

## Vue aérienne vers l'aval sur Cénevières.

**Unité de gestion :** Lot  
**Code :** GTL\_S\_6269  
**Auteur :** SPC GTL

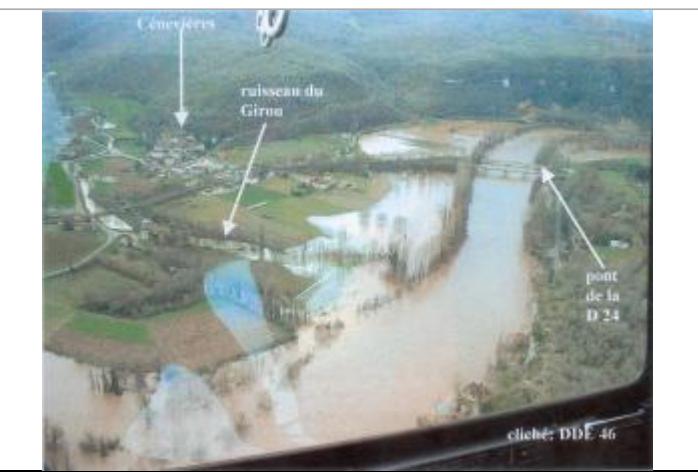
Nature du repère : Laisse d'inondation

**Commentaires :** Vue aérienne vers l'aval sur Cénevières. Le cliché a été réalisé quatre heures environ avant le passage du maximum de la crue. A noter les eaux inondantes du Lot qui envahissent le Talweg du ruisseau du Girou. Photographie prise le 4/12/2003 entre 12 h et 13 h 30.
