Commune : SAINT-MARTIN-LABOUVAL

Rivière : Le Lot

Code : GTL_S_6254

Code : GTL_R_5593

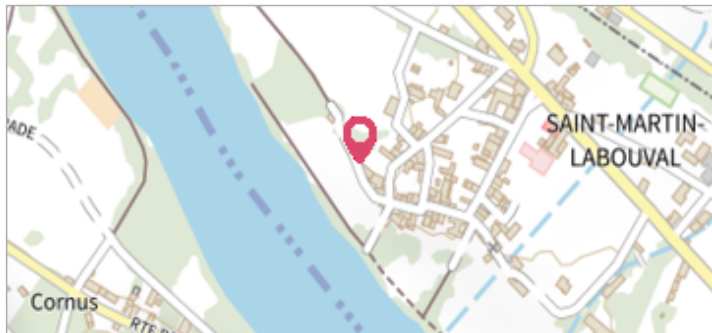
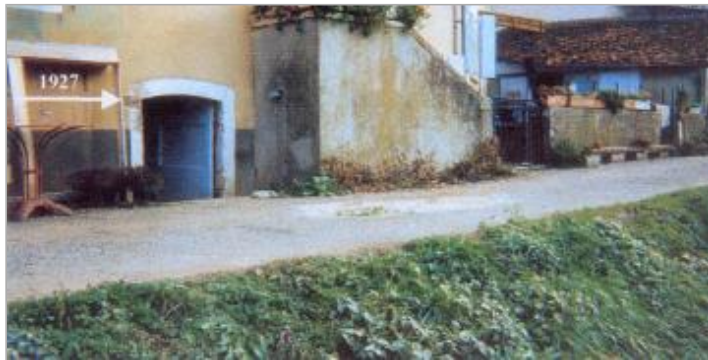
auteur photo : Klaus Maronna
