Commune : TOUR-DE-FAURE

Vestiaires du stade

Repère(s) sur le site

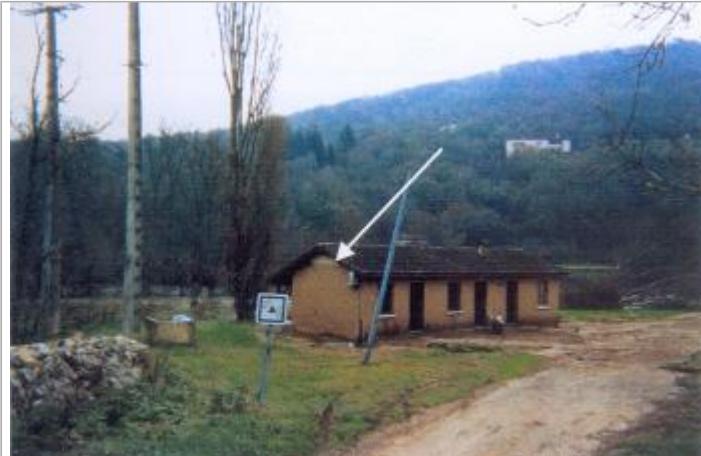
Photo du recensement d'origine. auteur photo : Klaus MARONNA

**4 Décembre 2003**Nature de l'inondation : **Débordement de cours d'eau**Altitude calculée de l'eau : **134.7 m**Nature du repère : **Plaque****Commentaires :** Le bâtiment du stade a été presque entièrement submergé - comme en témoigne la trace d'humidité par la crue (flèche).
Photographie prise le 11/12/2003.**GÉNÉRAL****Code :** GTL_R_5602**Auteur :** SPC GTL**Date de mise à jour :**

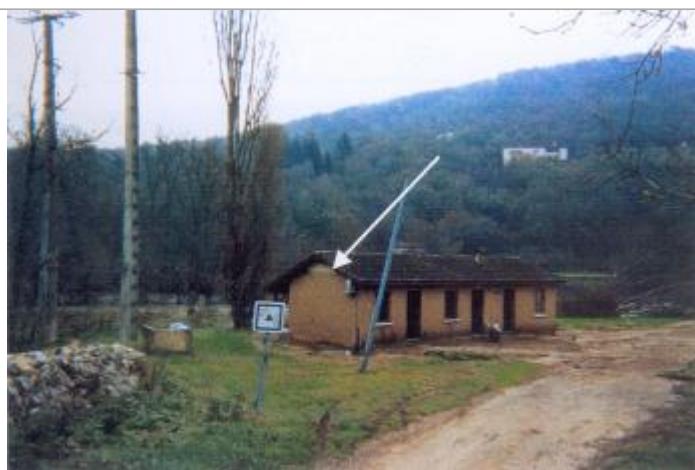
MARQUE**Texte :** CRUE - DEC.2003**Maximum de l'inondation :** Oui**Visibilité :** Oui**État du repère :** Bon**Pérennité :** Longue**Repère calculé :** Non**PHEC :** Non renseigné**SOURCE DE REPÉRAGE : LA CRUE DES 4 ET 5 DÉCEMBRE 2003 DU LOT ENTRE LIVINHAC-LEHAUT ET SOTURAC -****Type de repérage :** Campagne de terrain post-inondation
Organisme : Bureau d'études**NIVELLEMENT D'ORIGINE****Méthode :** Non renseigné**Organisme :** Inconnu**Commentaires sur le nivelllement :** Epaisseur d'eau: 2,75 m**Référence nivélée :** Marque d'inondation**Système altimétrique :** NGF IGN 1969 (système normal)**Altitude de la référence (en m) :** 134.700 m**Altitude calculée de l'eau (en m) :** 134.7 m

Photo du recensement d'origine. auteur photo : Klaus MARONNA
