Commune : **DOUELLE**

Rivière : **Le Lot**

Rue d'accès au quai.

Code : GTL_S_4758

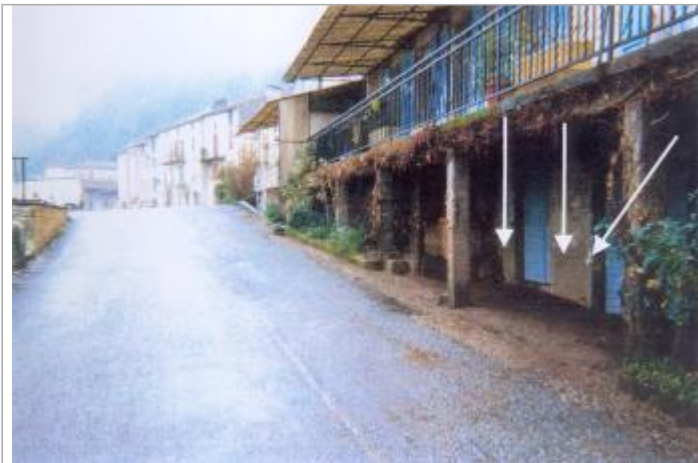
Photo du recensement d'origine. auteur photo : Klaus MARONNA

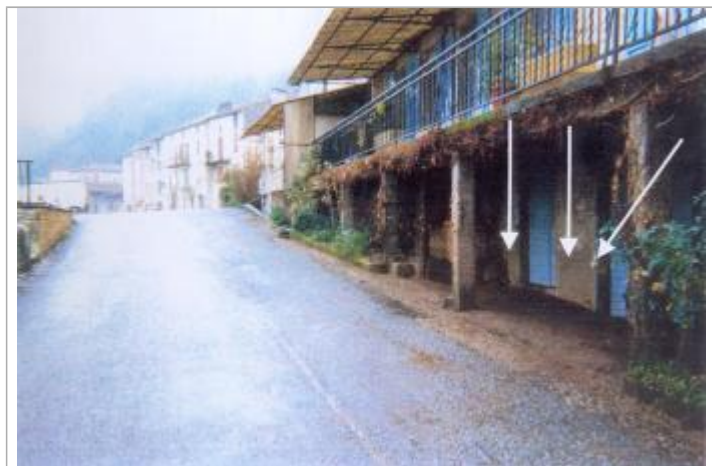
Commentaires : Vue vers l'amont sur une maison où la crue a laissé une trace nette (flèches verticales). Au niveau du montant de la porte (flèche diagonale) - elle est à 0 - 70 m du sol. Photographie prise le 12/12/2003.

Différence entre le niveau d'eau et la référence (en m) : 0.700 m

Photo du recensement d'origine. auteur photo : Klaus MARONNA
