Commune : LUZECH

Rivière : Le Lot

## Portail du n°143 route de Saint-Vincent

**SOURCE DE REPÉRAGE : LA CRUE DES 4 ET 5 DÉCEMBRE 2003 DU LOT ENTRE LIVINHAC-LEHAUT ET SOTURAC -**

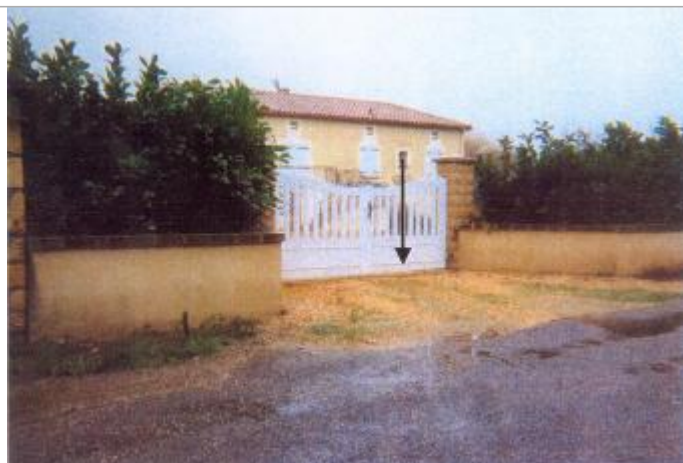
Photo du recensement d'origine. auteur photo : Klaus MARONNA

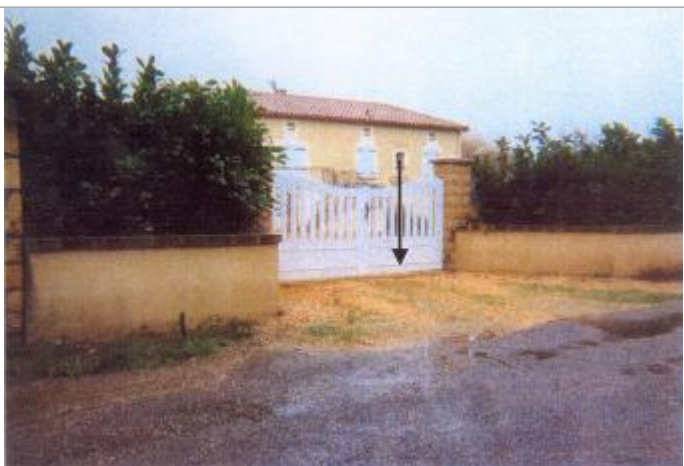
**Commentaires :** Sur le portail d'entrée - la crue a laissé une trace nette (flèche). Elle est à 7 cm du sol et difficilement visible sur la photographie. Photographie prise le 12/12/2003.

Photo du recensement d'origine. auteur photo : Klaus MARONNA
