Commune : LUZECH

Rivière : Le Lot

Bâtiment attenant au stade.

Code: GTL S 4136 **Date de mise à jour :** 10/06/2022

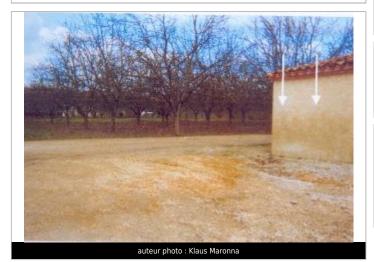
Code: GTL_R_5639

Commentaires: Sur le bâtiment - la crue a laissé une trace nette (flèches) qui est difficilement visible sur la photographie. A l'angle - elle est à 1 -28m du sol. Photographie prise le 15/12/2003.

Différence entre le niveau d'eau et la référence (en m) : 1.280 m

Visibilité: Non État du repère : Disparu Pérennité: Non renseigné Repère calculé: Non
