Commune : **LUZECH**Rivière : **Le Lot****Bâtiment attenant au stade.****1** Repère(s) sur le site**GÉNÉRAL**

Code : GTL\_S\_4136

**SOURCE DE REPÉRAGE : LA CRUE DES 4 ET 5 DÉCEMBRE 2003 DU LOT ENTRE LIVINHAC-LEHAUT ET SOTURAC -**

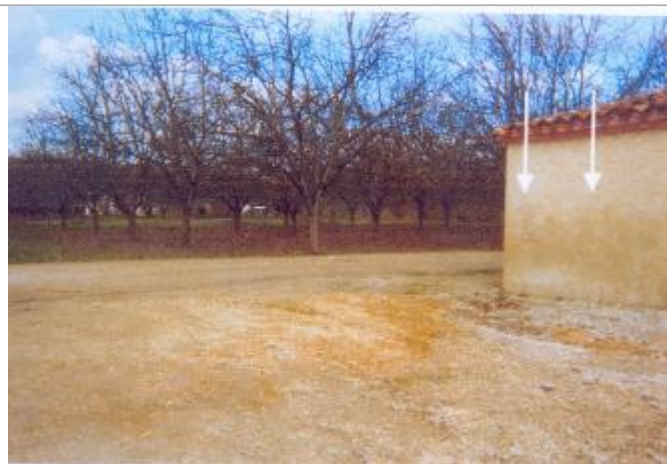
Nature de l'inondation : **Débordement de cours d'eau**Nature du repère : **Laisse d'inondation****Commentaires** : Sur le bâtiment - la crue a laissé une trace nette (flèches) qui est difficilement visible sur la photographie. A l'angle - elle est à 1 - 28m du sol. Photographie prise le 15/12/2003.**GÉNÉRAL**

Différence entre le niveau d'eau et la référence (en m) : 1.280 m
