Commune : **BONDIGOUX**Rivière : **Le Tarn****A l'aval du lieu-dit Vergnes****1** Repère(s) sur le site**GÉNÉRAL****Unité de gestion :** Garonne-Tarn-Lot**Code :** GTL\_S\_5767**Date de mise à jour :** 25/08/2016**Auteur :** SPC GTL

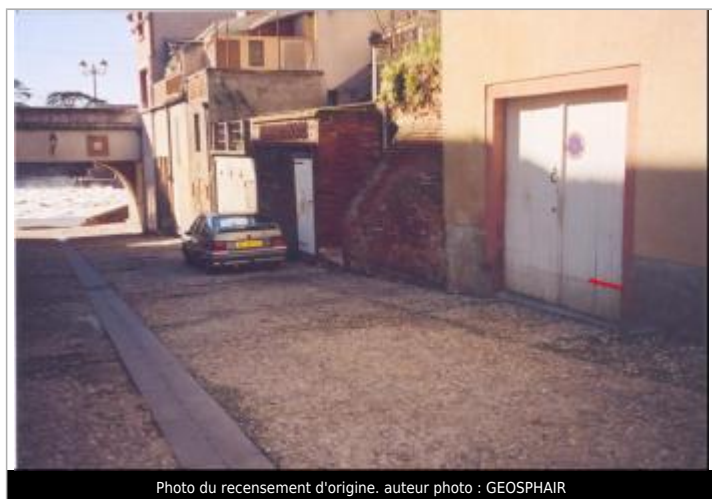
**4 Décembre 2003**Altitude calculée de l'eau : **non déterminé**Nature de l'inondation : **Débordement de cours d'eau**Nature du repère : **Non renseigné****Commentaires :** La route a été coupée. Le trait rouge montre la limite aval de la crue sur la route. Au niveau du pont, il y avait 0.20 m d'eau sur le tablier. (Trait rouge sur la rambarde).**GÉNÉRAL****Code :** GTL\_R\_5660**Date de mise à jour :****Auteur :** SPC GTL

Photo du recensement d'origine. auteur photo : GEOSPHAIR
