Commune : **ALBAS**Rivière : **Le Lot****Sanitaires du camping****3** Repère(s) sur le site**GÉNÉRAL**

Code : GTL_S_3851

Date de mise à jour : 16/03/2022

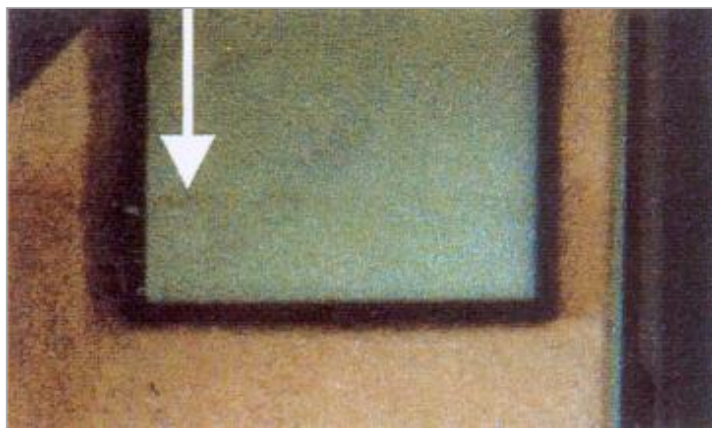
Code : GTL_R_5693

**5 décembre 2003**Altitude calculée de l'eau : **non déterminé**Nature de l'inondation : **Débordement de cours d'eau**Nature du repère : **Laisse d'inondation****Commentaires** : Sur le bâtiment des sanitaires - la crue a laissé une trace nette (flèches) - à 1 - 60m du plancher. Photographie prise le 15/12/2003.**GÉNÉRAL**

MARQUE**Maximum de l'inondation** : Oui**Visibilité** : Non**État du repère** : Disparu**Pérennité** : Aucune**Repère calculé** : Non**PHEC** : Non renseigné**SOURCE DE REPÉRAGE : LA CRUE DES 4 ET 5 DÉCEMBRE 2003 DU LOT ENTRE LIVINHAC-LEHAUT ET SOTURAC -****Type de repérage** : Campagne de terrain post-inondation**Organisme(s)** : Bureau d'études**NIVELLEMENT D'ORIGINE****Méthode** : Non renseigné**Organisme** : Inconnu**Référence nivelée** : Autre type de référence**Système altimétrique** : NGF IGN 1969 (système normal)**Différence entre le niveau d'eau et la référence (en m)** : 1.600 m

Photo du recensement d'origine. auteur photo : Klaus MARONNA
