Commune : **PRAYSSAC**Rivière : **Le Lot****100m en amont de la centrale hydro-électrique.****1** Repère(s) sur le site**GÉNÉRAL**

Code : GTL\_S\_3644

**SOURCE DE REPÉRAGE : LA CRUE DES 4 ET 5 DÉCEMBRE 2003 DU LOT ENTRE LIVINHAC-LEHAUT ET SOTURAC -**

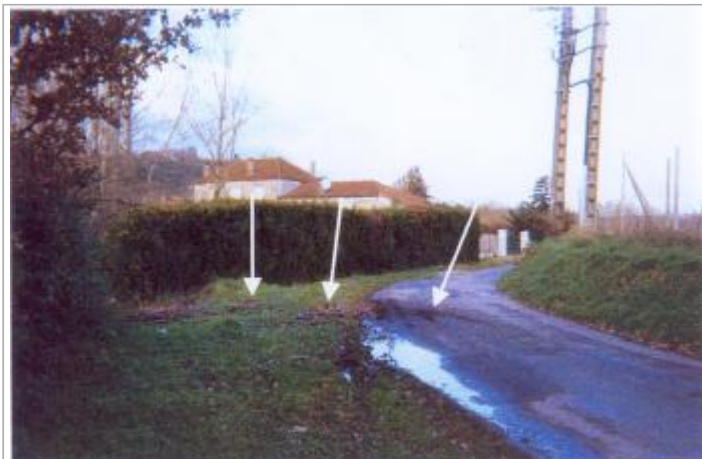
Photo du recensement d'origine. auteur photo : Klaus MARONNA

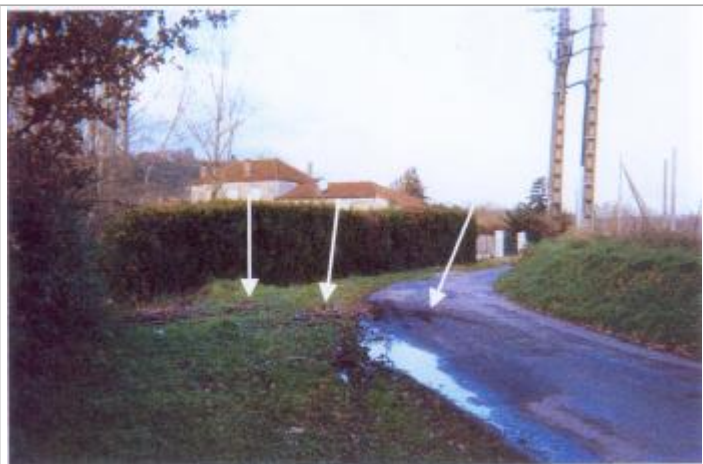
Code : GTL\_R\_5708

Nature de l'inondation : **Débordement de cours d'eau**Altitude calculée de l'eau : **non déterminé**Nature du repère : **Laisse d'inondation****Commentaires :** Vue vers l'aval - sur une route en bordure du Lot. La crue a déposé une laisse (flèches) - montrant que le débordement - à cet endroit - est resté limité. Photographie prise le 14/12/2003.**GÉNÉRAL**

Photo du recensement d'origine. auteur photo : Klaus MARONNA
