Commune : GREZELS

Rivière : Le Lot

## Au port de Grézels

**Unité de gestion :** Lot**Code :** GTL\_S\_3543**Auteur :** SPC GTL**Date de mise à jour :** 29/09/2017

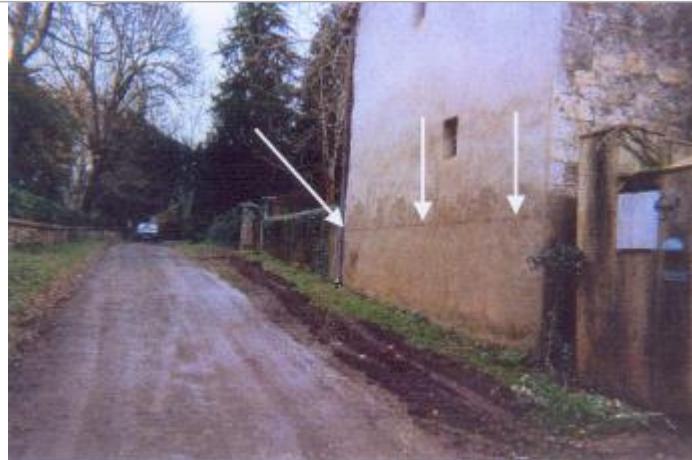
Photo du recensement d'origine. auteur photo : Klaus MARONNA

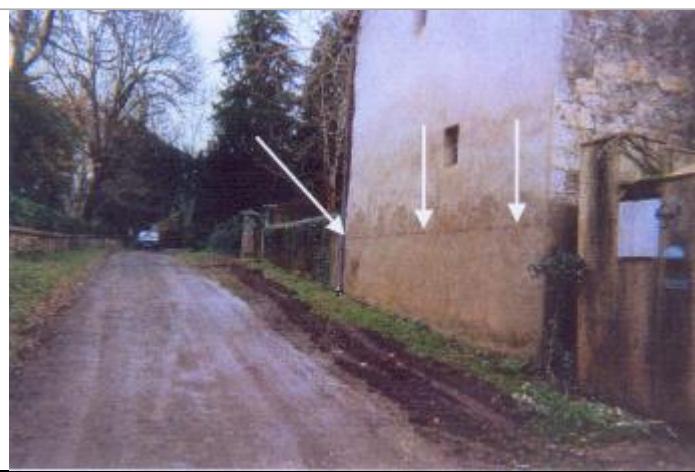
**5 Décembre 2003**Nature de l'inondation : **Débordement de cours d'eau**Altitude calculée de l'eau : **non déterminé**Nature du repère : **Laisse d'inondation****Commentaires :** Vue opposée au Lot - sur une maison où la crue a laissé une trace nette (flèches verticales). Au niveau du tuyau d'évacuation des eaux de pluie (flèche diagonale) - elle est à 1 - 12m du sol. Photographie prise le 14/12/2003.

Photo du recensement d'origine. auteur photo : Klaus MARONNA
